PAOLA-CS- COMPLESSO SAN FRANCESCO DI PAOLA

## RELAZIONE TECNICA GENERALE

Linea di Intervento 5.2.1.1 "Azioni per la tutela, la messa a sistema , la valorizzazione e la fruizione del patrimonio culturale.. "

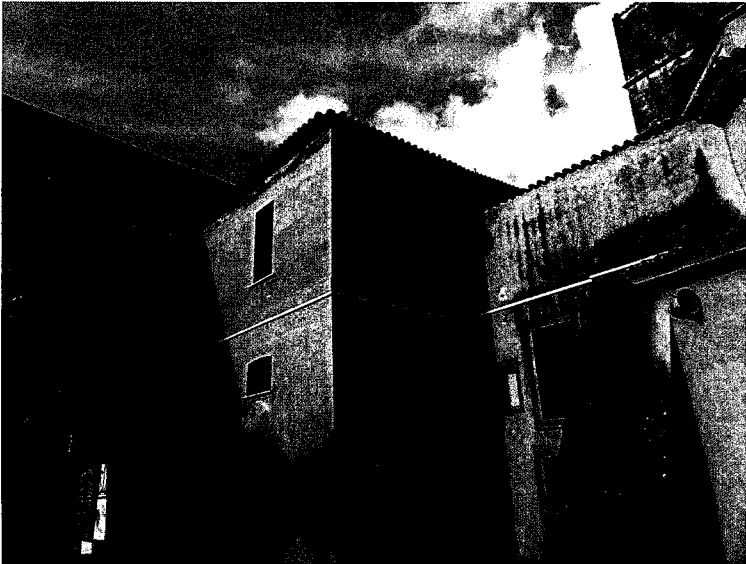
la sala, come già detto, si pone in un punto di fulcro e sarà destinata all'esposizione di alcuni dei dipinti presenti nel convento. Attualmente le sue condizioni sono inidonee ad assolvere tale funzione in quanto sono presenti più divisioni interne che riducono l'accessibilità e gli spazi. La copertura attuale è a terrazzo con doppio livello di imposta e presenta problemi di infiltrazioni di acque meteoriche nonché alcuni fenomeni fessurativi.

Sala delle tele esterno, terrazzo, volte interno chiesa

- demolizione delle coperture a terrazzo e rimozione delle eventuali cordolature laterali che hanno causato anche fenomeni fessurativi;
- demolizione delle attuali murature divisorie interne (alcune probabilmente poste anche in posizione disassata rispetto a quelle sottostanti che sostengono le volte);

- demolizione degli attuali solai di calpestio posti al di sopra delle volte della chiesa;
- svuotamento di materiali sulle volte (anche parziale);
- consolidamento estradossale delle volte con creazione reticolo ortogonale di fibra di carbonio (o di altro tipo) fissata con resine; il suddetto consolidamento non coprirà la totale superficie estradossale per evitare che venga interrotta la permeabilità al vapore con conseguente formazione di condensa;

- realizzazione di nuovi solai di piano, calcolati con carico a "folla compatta" da eseguire con orditura in acciaio (anche del tipo a sezione variabile in funzione dei profili delle volte sottostanti) con soprastante massetto armato per migliorare la resistenza e per ripartizione dei carichi ed il livellamento,

- realizzazione di cerchiature ed elementi di ripartizione;
- realizzazione della orditura a terrazzo di copertura in legname lamellare con soprastante tavolato, barriera al vapore, strato coibentante, impermeabilizzazione e pavimentazione in mattonelle di gres con opportune pendenze;

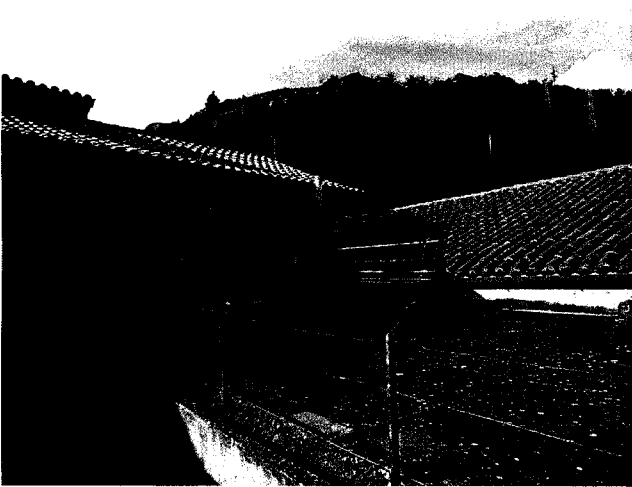
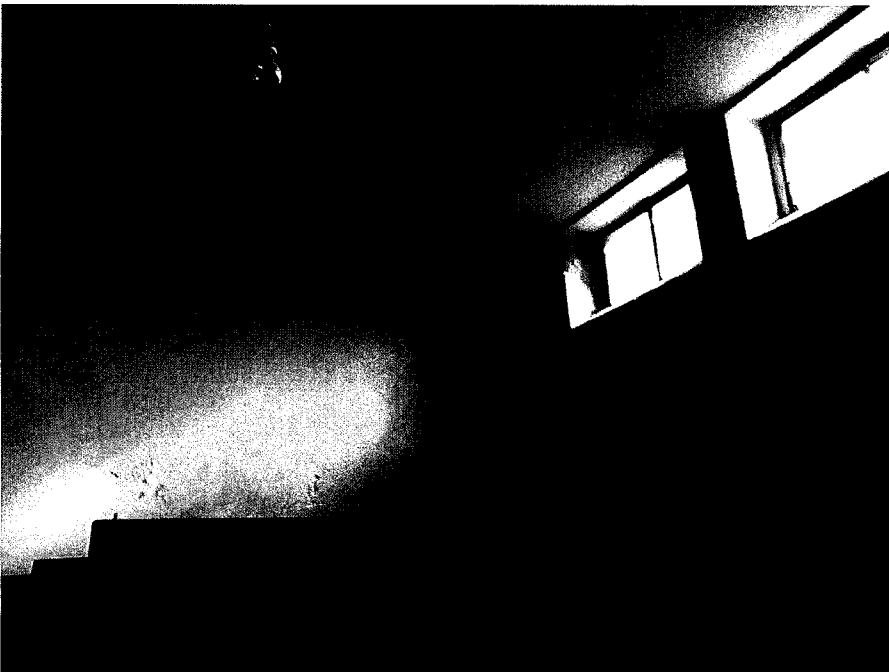
Sala delle tele interno attuale

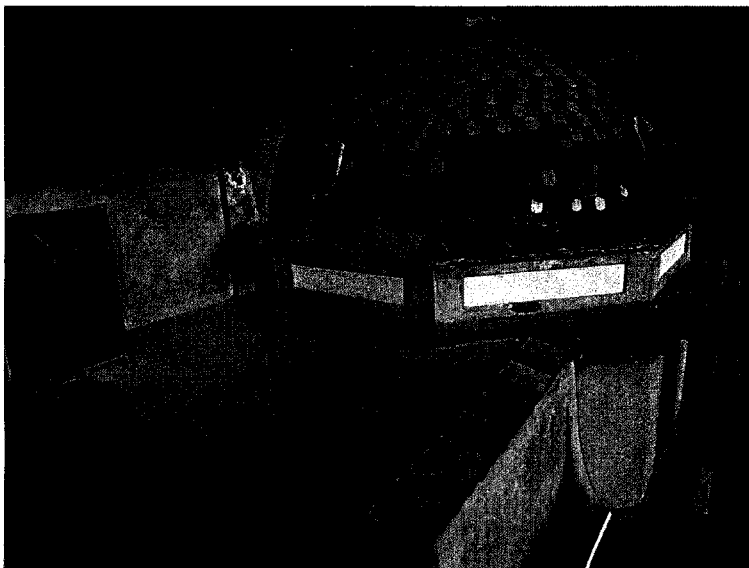
Esterno Cupola del Santo

La cupola attualmente presenta una parte estradossale rivestita con piastrelle di maioliche policrome, con evidenti integrazioni avvenute nel corso del tempo e con interventi anche abbastanza recenti, non sempre tecnicamente e visivamente validi, messi in atto per risolvere gli evidenti problemi di infiltrazioni di acque meteoriche.

La cupola, la cui struttura è in muratura portante, non presenta evidenti fenomeni fessurativi anche se durante l'esecuzione delle opere dovranno essere approfondite le sue tecniche costruttive.

- rimozione delle maioliche eseguita a mano con recupero di quelle potenzialmente riutilizzabili e loro selezione e deposito nell'area di cantiere per essere riutilizzate;

- rimozione della malta a diretto contatto delle piastrelle su tutta la superficie estradossale eseguita a mano;
- iniezione sulla parte estradossale, mediante esecuzione di micro perforazioni, di malta a base di latte di calce;

- esecuzione, sempre sulla parte estradossale di livellamento con malta di calce e messa in opera, mediante annegamento nello spessore di ripristino, di canaline in pvc di ridotto spessore (da battiscopa) a modo di casseforme, disposte in senso radiale a partire dall'imposta della cupola e fino alla sommità in ragione di tre o quattro filari a ml, al fine di creare una canalizzazione per limitare il deposito di condensa sull'intradosso; il livellamento dovrà essere armato con rete in polipropilene di adeguata dimensione;

- messa in opera sullo strato precedentemente realizzato di impermeabilizzazione con malta elastica impermeabilizzate;
- realizzazione, al di sopra dello strato impermeabilizzato, di un betoncino a base di malta di calce alleggerita fino a 5 cm di spessore; il suddetto dovrà essere armato con rete in polipropilene (o materiale simile) a maglie larghe ad armatura bidirezionale e dovrà essere perfettamente liscio e sagomato secondo le linee generatrici dell'estradosso della cupola in modo da consentire il successivo fissaggio delle maioliche di epidermide;

- parziale provvista e messa in opera, sulla superficie estradossale della cupola, di tessere in maiolica colorata (per le nuove di materiale dimensione e

coloritura uguale all'esistenti) che dovranno essere sovrapposte, a partire dall'imposta e verso l'alto, con l'identica configurazione delle attuali; le tessere di maiolica (sia quelle nuove, sia quelle vecchie ) dovranno essere fissate alla parte estradossale della cupola mediante tasselli in materiale plastico (pvc) e viti in acciaio inox il tutto senza produrre tensioni sui manufatti ; il suddetto fissaggio dovrà essere preceduto dal disegno al vero su tutto l'estradosso delle linee e dei punti di posizionamento delle maioliche sulla superficie in modo da evitare fuori squadra e antiestetici punti di giunzione con tagli; le piastrelle maiolicate, inoltre dovranno essere debolmente stuccate con calce (o comunque con malta elastica) in modo da accompagnare i naturali movimenti della cupola senza che si generino tensioni sulle stesse che ne possano causare la rottura;

- sempre sulla cupola, in corrispondenza delle aperture ed in posizione sottosquadro rispetto alle maioliche, verranno messi in opera dei "gocciolatoi" in acciaio inox satinato (o in alternativa lamiera di piombo) in maniera tale da allontanare il percolamento delle acque meteoriche:
- le altre opere previste sulla cupola prevedono la ripresa di cornici, la rimozione ed il riposizionamento della fila di coppi sul perimetro esterno, la rimozione delle malte incongruenti attualmente presenti; sono, inoltre, state previste opere di economia per opere di difficile valutazione a misura e per la parte a diretto contatto con il muro della Chiesa in maniera tale da garantire la massima efficacia nell'allontanamento delle acque e dei fenomeni di umidità.

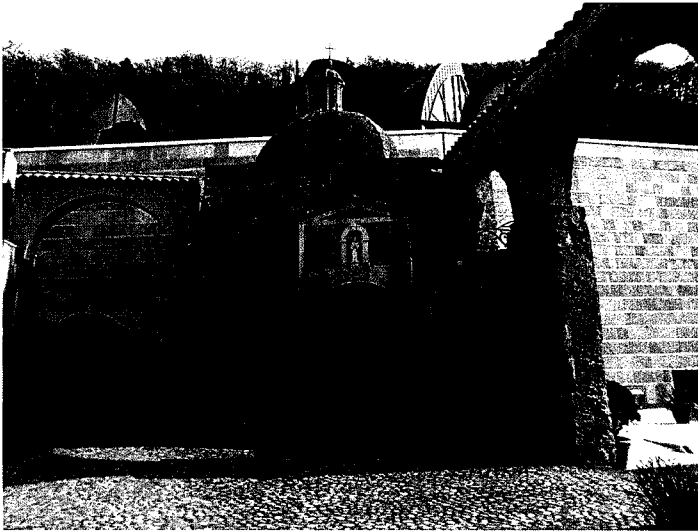
Antica fornace visione prospettica

La situazione attuale vede l'edificio particolarmente esposto all'azione delle acque meteoriche e, sia nell'interno che sull'esterno, proliferano muschi e vegetazione.

Sull'esterno le pareti verticali rivolte verso la nuova Basilica presentano la superficie con intonaco rifatto (anche se molto annerito) . La parete sul prospetto principale, a scarpa, presenta una superficie mista di pietrame ed intonaco (a tratti molto compatto) con evidenti segni di ripresa sui cantonali, Per la sua particolare esposizione agli agenti atmosferici la stessa parete risulta completamente aggredita da muschi ed attacchi funginei.

- trattamento con biocida a base di sali quaternari di ammonio (o prodotto simile da individuare dopo campionatura) di tutte le superfici interne ed esterne, ripetuto a distanza di una settimana;

- rimozione manuale (mediante lavaggi e uso di bisturi e pennelli) di tutte le piante, i muschi ed i funghi da tutte le superfici interne ed esterne (tale operazione dovrà essere preceduta ove necessario da fermatura di pietre ed intonaco) con divieto di uso di acqua a pressione ;

- ripresa dei paramenti con integrazione mediante uso di malte a base di calce, piccole parti di pietrame e mattoni, di tutti i paramenti; l'operazione prevede anche la marginatura di parti di intonaco con superfici di distacco o soggetto ad infiltrazione di acque meteoriche. Le integrazioni con malta dovranno essere eseguite con inerti selezionati di colore e dimensione da individuare a seguito di campionatura; le operazioni di ripresa dovranno prevedere, una volta stesa la malta per qualsiasi riempimento, stuccatura e marginatura, il trattamento della superficie con spugnatura prima dell'indurimento in maniera tale da far risaltare l'aspetto materico della ripresa; le stesse riprese dovranno essere eventualmente patinate con colore terra sciolto in acqua e primal.

- Sulle parti orizzontali della cupola e sulle riseghe, al fine di impedire ulteriori infiltrazioni si è rivista la realizzazione di un " capping" con uso di malte a base di calce e/o cocchiopesto. Per le suddette impermeabilizzazioni dovranno essere eseguite anche particolari sagomature per analizzare le acque in appositi punti ove potranno essere messi in opera dei "cacciacqua" .

- Al fine di maggiore garanzia per la permeabilità all'acqua sulla cupola e su tutte le superfici esposte all'acqua è stato previsto un trattamento con resina poliuretana veicolata con solvente. Tale operazione dovrà essere preceduta da campionatura al fine di garantire unità cromatica.
- Sull'interno si procederà, oltre che con la stuccatura e marginatura di cui ai punti precedenti, anche con la realizzazione di un piano di calpestio a livello della soglia di entrata mediante uso di basette in profilati metallici, piano in tavole di legname trattato e ringhiera in acciaio; il suddetto piano di calpestio, di ridotte dimensioni, consentirà la visione interna della fornace (legata a due miracoli di San Francesco di grande presa popolare) ad un massimo di tre o quattro persone alla volta.

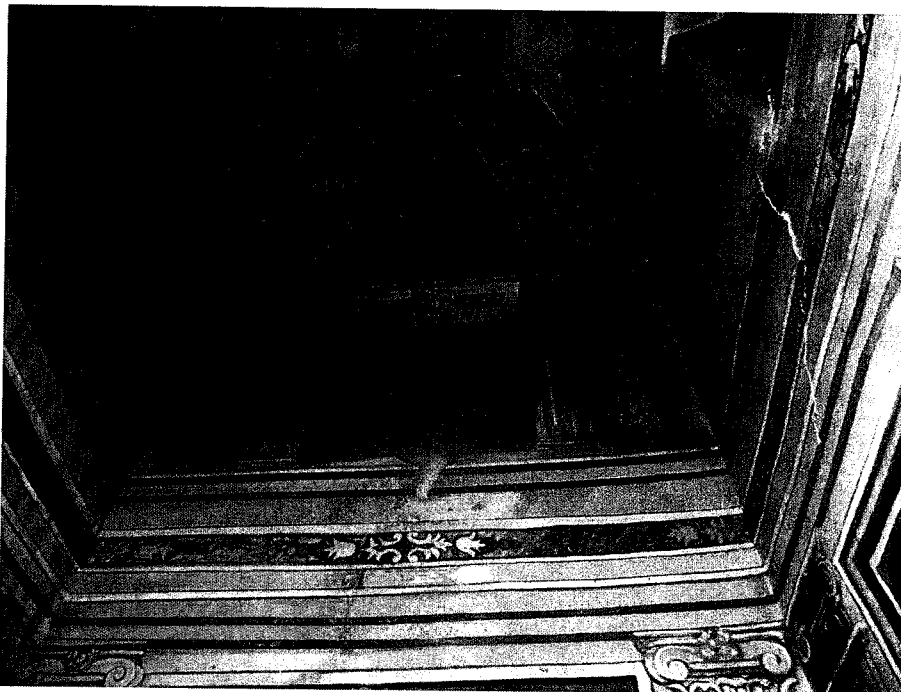
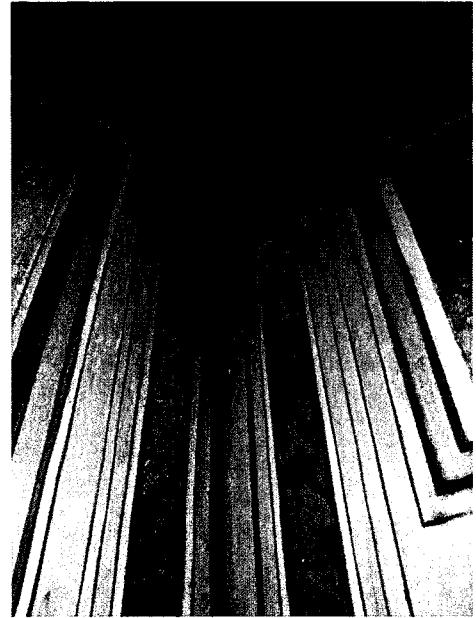
Interno cappella del Santo

Le condizioni di conservazione presentano qualche problema alla sommità dove sono presenti tracce di umidità e negli spigoli dove si denotano alcune lesioni.

L'intervento previsto prevede in primo luogo una revisione del manto di copertura e delle orditure immediatamente sottostanti (attualmente non visibili e non visitabili e pertanto valutate in progetto in economia).

Le altre opere preventivate consistono nel restauro delle pitture murali da parte di restauratore/i in possesso di idonea qualificazione. Tali opere saranno eseguite secondo le seguenti fasi: montaggio del ponteggio interno da eseguire con la massima cura e, contestualmente al montaggio velinatura con carta giapponese di tutte le parti che presentano superfici di distacco; analisi di tutta la superficie; prima pulitura a pennello della superficie, consolidamento di tutte le parti decoese o che presentano distacchi di intonaco con iniezioni di prodotti a base di calce, ; sarcitura di lesioni nei cantonali con malta a base di calce; pulitura degli strati di deposito dalle superfici con idonea tecnica da individuare in corso d'opera previa campionatura (impacchi con polpa di carta, lavaggi, uso di acqua distillata ed altro ) ; ripristino della continuità della superficie con stuccature a calce; consolidamento dello strato pittorico e ripresa di lacune con tecnica che sarà di volta in volta concordata in corso d'opera a seconda del tipo di decorazione mancante da integrare (rigatino, astrazione ecc. ) .

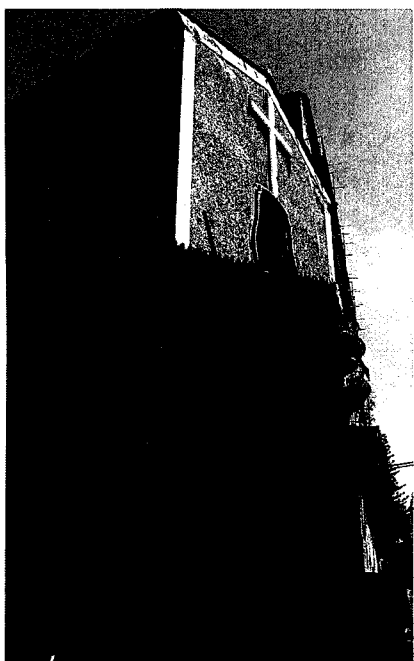
Nella Chiesa edificata sulla Casa del Santo sono presenti numerose infiltrazioni provenienti dall' evidente malfunzionamento delle gronde e dal cattivo stato del manto di copertura; sono evidenti a tratti sulle pitture murali della controsoffittatura percolazioni di acqua. Si rende, pertanto, necessario, come il presente progetto ha previsto, il rifacimento del manto, delle grondaie e dei discendenti, la revisione/sostituzione delle capriate lignee e dalla orditura secondaria oggi soggette ad un umidità fra l'altro riscontrabile dall'odore di muffa che si riscontra in chiesa.

E necessario, come previsto, la creazione di un sistema “di solaio sopraelevato” in ragione di un pavimento in marmo “improvvisato solaio”. Infatti il pavimento della chiesa si trova sulle rovine della vecchia casa del Santo ed evidentemente i lavori svolti su tale elemento in precedenza hanno seguito la filosofia di non coprire completamente il vuoto sottostante, ma non hanno applicato una soluzione sufficiente a garantire la sicurezza dei visitatori. Nel sopralluogo effettuato si è riscontrata la presenza di numerose mattonelle completamente distrutte con il conseguente rischio di cadere nei vuoti presenti. Pur mantenendo lo stesso principio si è proceduto alla progettazione a norma di un solaio in “elevazione” cioè atto a garantire un sovraccarico di Kg 600/mq come prevede la norma ma ancor più il buon senso costruttivo. Tale solaio non avrà impatto visivo, è costituito da profilati metallici di

tipo IPE 180 posti ad un interasse di 80-90 cm con tavelloni, opportunamente fissati alle murature tramite piatti metallici e perforazioni per come illustrato negli elaborati grafici. Per quanto concerne la pavimentazione si prevede il riutilizzo di quella originale previa integrazione. Le ulteriori lavorazioni previste sono:

- Consolidamento strutturale;
- Restauro, demolizione e rifacimento di intonaci esterni ammalorati con malte a base di calce;
- Messa in opera di pavimentazione esistente previo restauro/integrazione;
- Realizzazione di opere di drenaggio e deumidificazione delle pareti esterne;
- Restauro degli affreschi.
- realizzazione ed integrazione delle pitture sulle pareti esterne;
