COMUNE DI BADOLATO (CZ) CHIESA DI SAN DOMENICO: RESTAURO

Relazione Storica e Tecnica + CRONOP.

Oggetto: Progetto per il consolidamento e restauro della
Chiesa di S. Domenico in Badolato

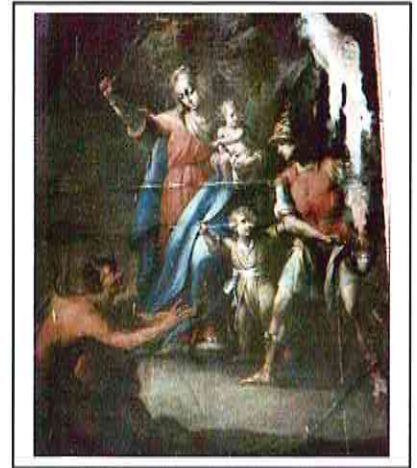
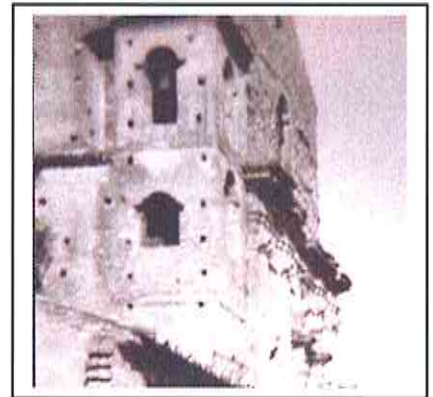
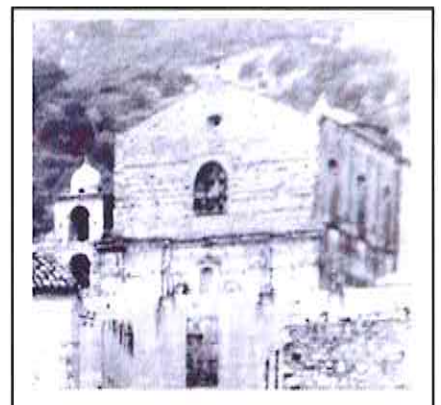
Tra gli interventi riscontrabili si evince quello mirato a consolidare la struttura muraria del campanile che ha trasformato le caratteristiche fisico formali dello stesso.

Si riscontra all'interno la sostituzione della scala di legno in struttura in ferro il consolidamento delle mura reso necessario dalla

demolizione di un fabbricato adiacente la demolizione della cupola soprastante il campanile che probabilmente aveva funzione di cassa di risonanza del suono emanato dalle campane, la riorganizzazione delle bucatre e il rifacimento degli intonaci.

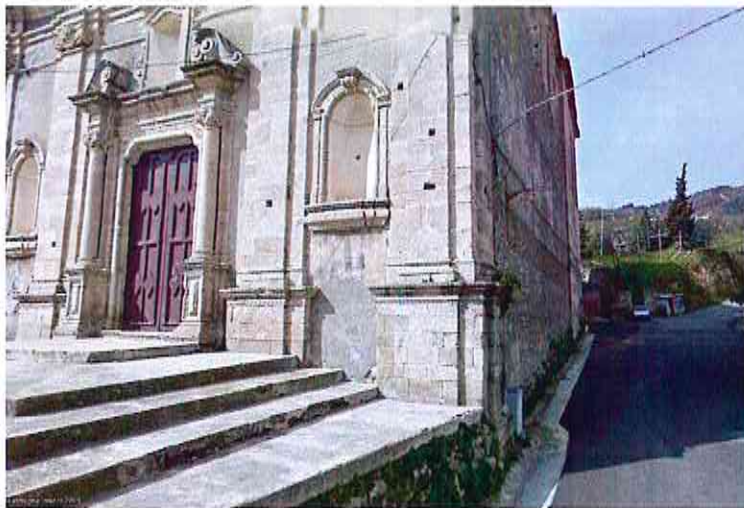
In tempi recenti la chiesa è stata privata del selciato a gradoni che caratterizza delle reti viarie urbane di Badolato di cui oggi rimangono ancora i tratti caratteristici in talune zone cittadine

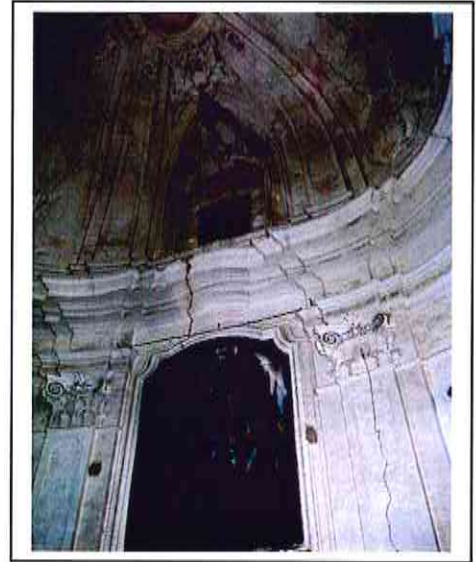
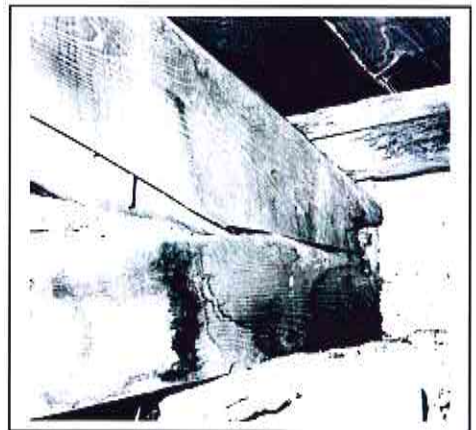
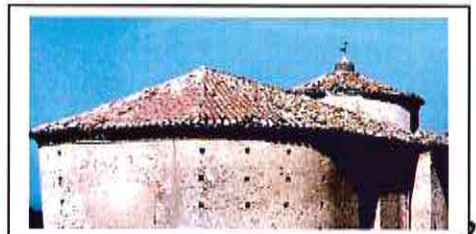
Da considerare il degrado del tetto di copertura realizzato con struttura portante in capriate di legno di castagno eseguito con puntoni,

catene, monaco e saette con travature poste a comporre la geometria a padiglione con incastro a "mezzo legno".

Esse risultano murate lungo i muri perimetrali, si presentano fortemente degradate essendo a contatto con la muratura umida e aggredite da agenti parassitari. Il manto di copertura è costituito da coppi di canale e di coperta in larghezza cm 14 e cm 18,

cm 90, il tutto risulta fortemente degradato per via dei fenomeni atmosferici quali vento e infiltrazione delle acque piovane che in assenza di manutenzione ordinaria hanno raggiunto uno stato avanzato di degrado .

- rimozione del manto di copertura esistente con successivo riutilizzo, previa

pulitura dei coppi di canale e di coperta esistenti, integrazione con coppi antichizzati dello stesso tipo e dimensioni.

- rimozione e sostituzione e della piccola orditura;
- rimozione e sostituzione dell'assito in legno con tavole in legno di abete dello stesso spessore.
- rimozione e sostituzione delle capriate lignee esistenti con altre in lamellare o di abete, dello stesso tipo.
