Caccuri (KR) – Chiesa di Santa Maria del Soccorso. Restauro conservativo n. 7 altari in legno dipinto e dorato, un pulpito e un coro in legno dipinto e di n. 5 sculture a tutto tondo in legno dipinto e dorato raffiguranti: *Madonna del soccorso, San Domenico, l'Annunciazione, Crocefisso e S. Vincenzo Ferrer.*

SCHEDA TECNICA:

SOGGETTO: Altare in legno intagliato (Madonna con Santi)

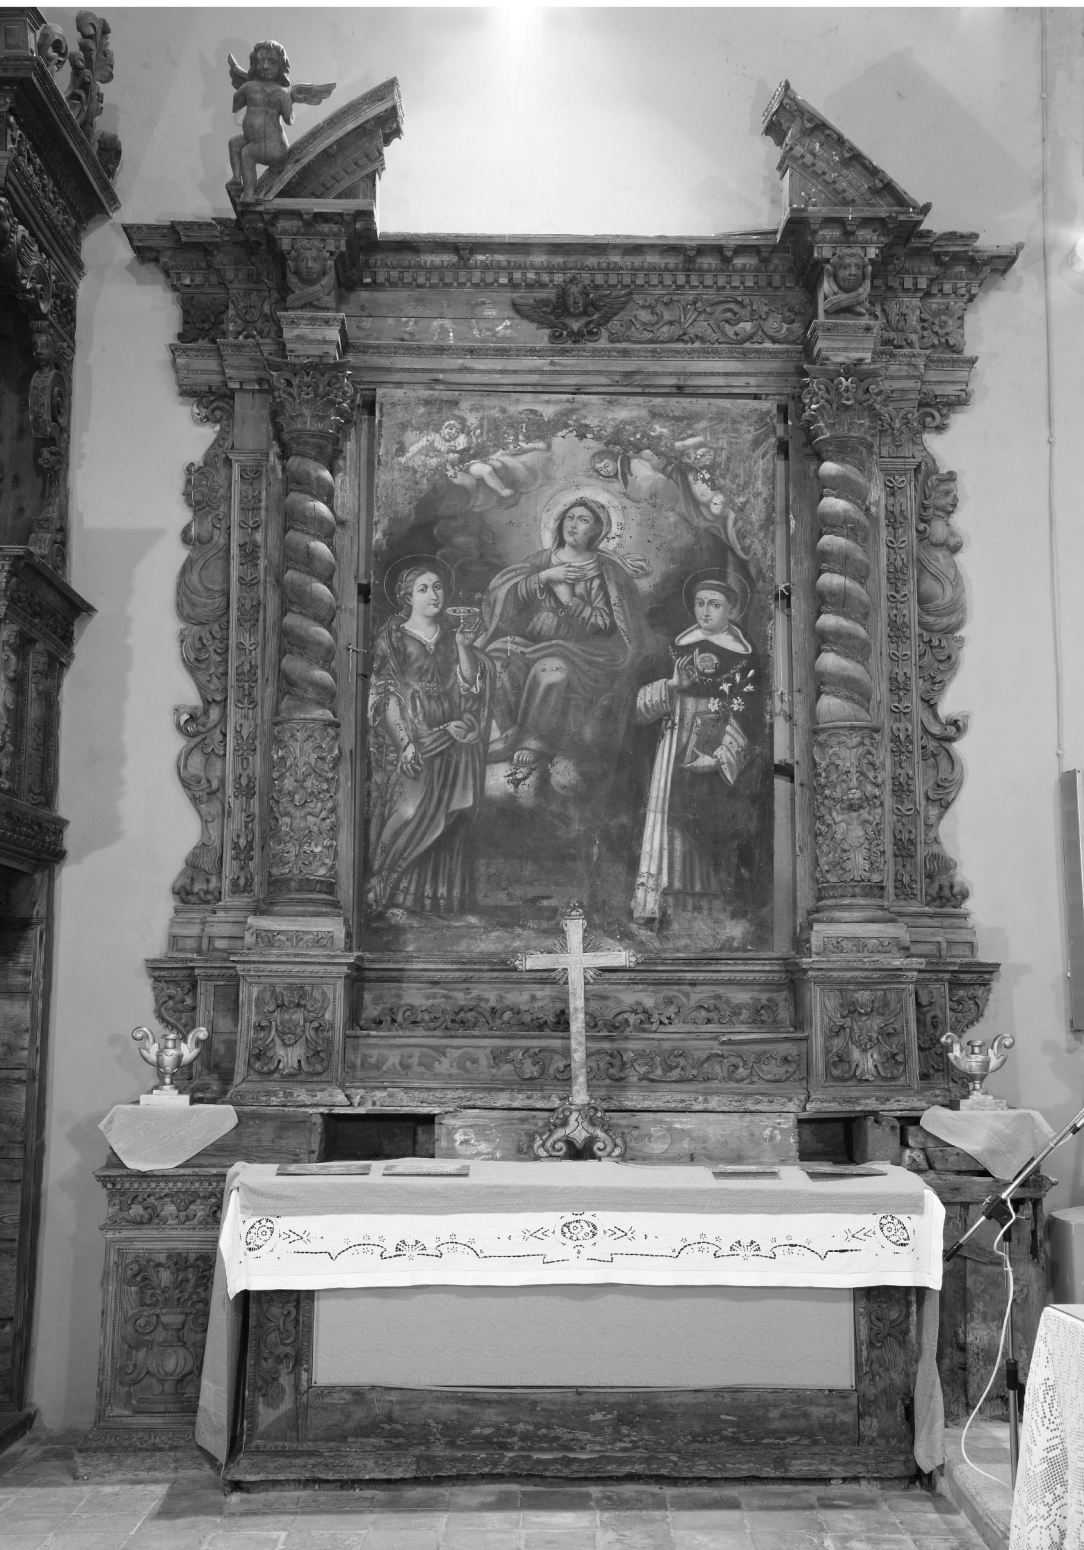
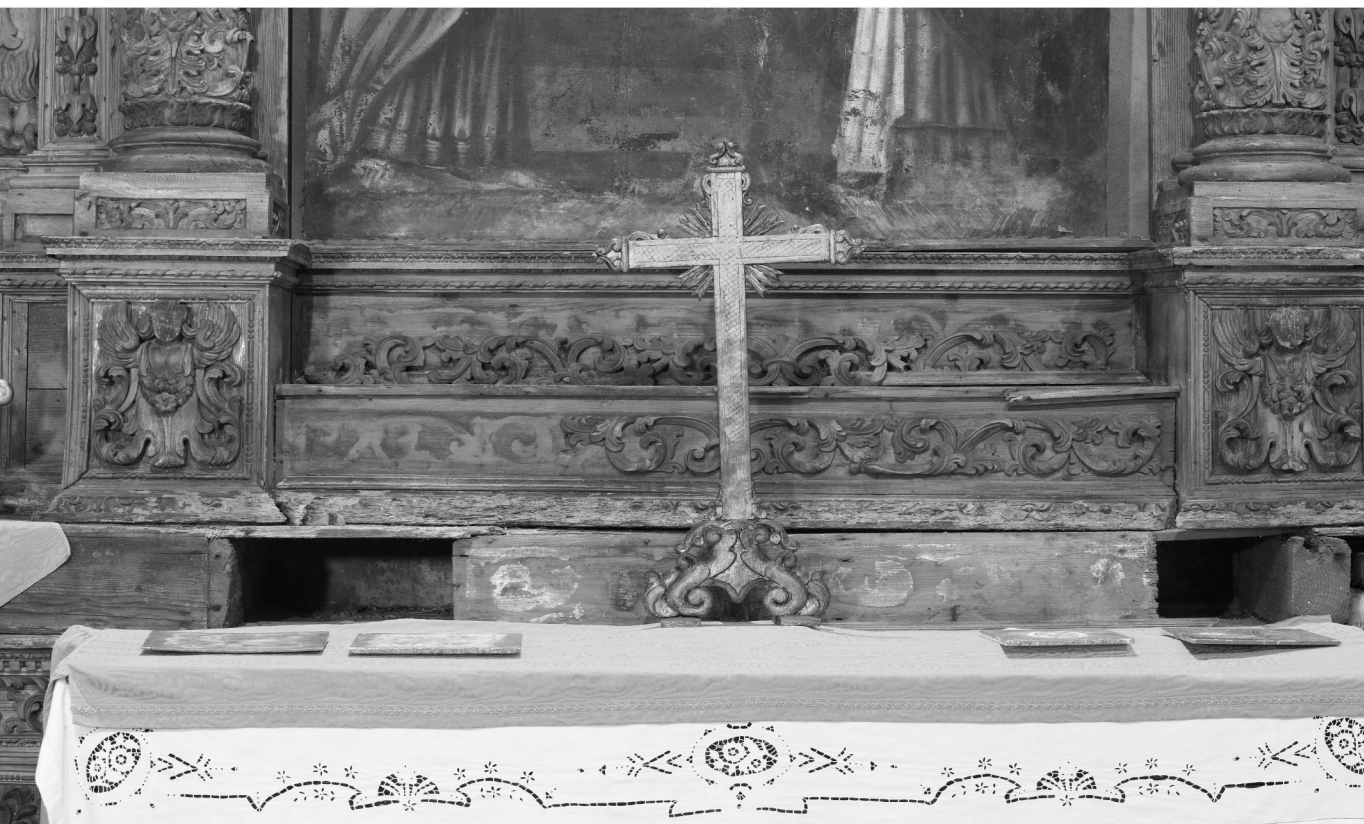
In origine l'altare in legno intagliato era dipinto e dorato, con paliotto trafugato intorno alla metà del Novecento; un intervento abusivo e maldestro consistito nel lavaggio con acqua e soda caustica, effettuato in epoca non conosciuta su tutto il manufatto, ha cancellato tutte le decorazioni dipinte e le dorature. In alto, sulla cimasa a destra, manca un angioletto. Al di sopra della mensa mancano alcuni elementi decorativi e allo stesso tempo strutturali, altri elementi risultano essere sconnessi o particolarmente compromessi per l'azione devastante degli insetti xilofagi.

La parte inferiore, a destra della mensa, presenta quasi tutti gli elementi strutturali fatiscenti e compromessi. Per fermare e prevenire il degrado del manufatto gli elementi deteriorati devono essere smontati, puliti dallo sporco superficiale e disinfestati, consolidati e rimontati. Devono essere verificati gli elementi strutturali che garantiscono la stabilità del manufatto, sostituendo, con legno idoneo, le parti strutturali particolarmente compromesse. Occorre verificare la stabilità del manufatto e il suo ancoraggio alla muratura.

Prima dell'inizio dei lavori di restauro conservativo previsti deve essere rimosso e stivato il dipinto raffigurante *la Madonna tra S. Lucia e S. Tommaso d'Aquino* posto sull'altare.
