**Caccuri (KR) – Chiesa di Santa Maria del Soccorso. Restauro conservativo n. 7 altari in legno dipinto e dorato, un pulpito e un coro in legno dipinto e di n. 5 sculture a tutto tondo in legno dipinto e dorato raffiguranti: *Madonna del soccorso, San Domenico, l'Annunciazione, Crocefisso e S. Vincenzo Ferrer.***

**SCHEDA TECNICA:**

SOGGETTO: Altare in legno intagliato e dorato (San Francesco di Paola)

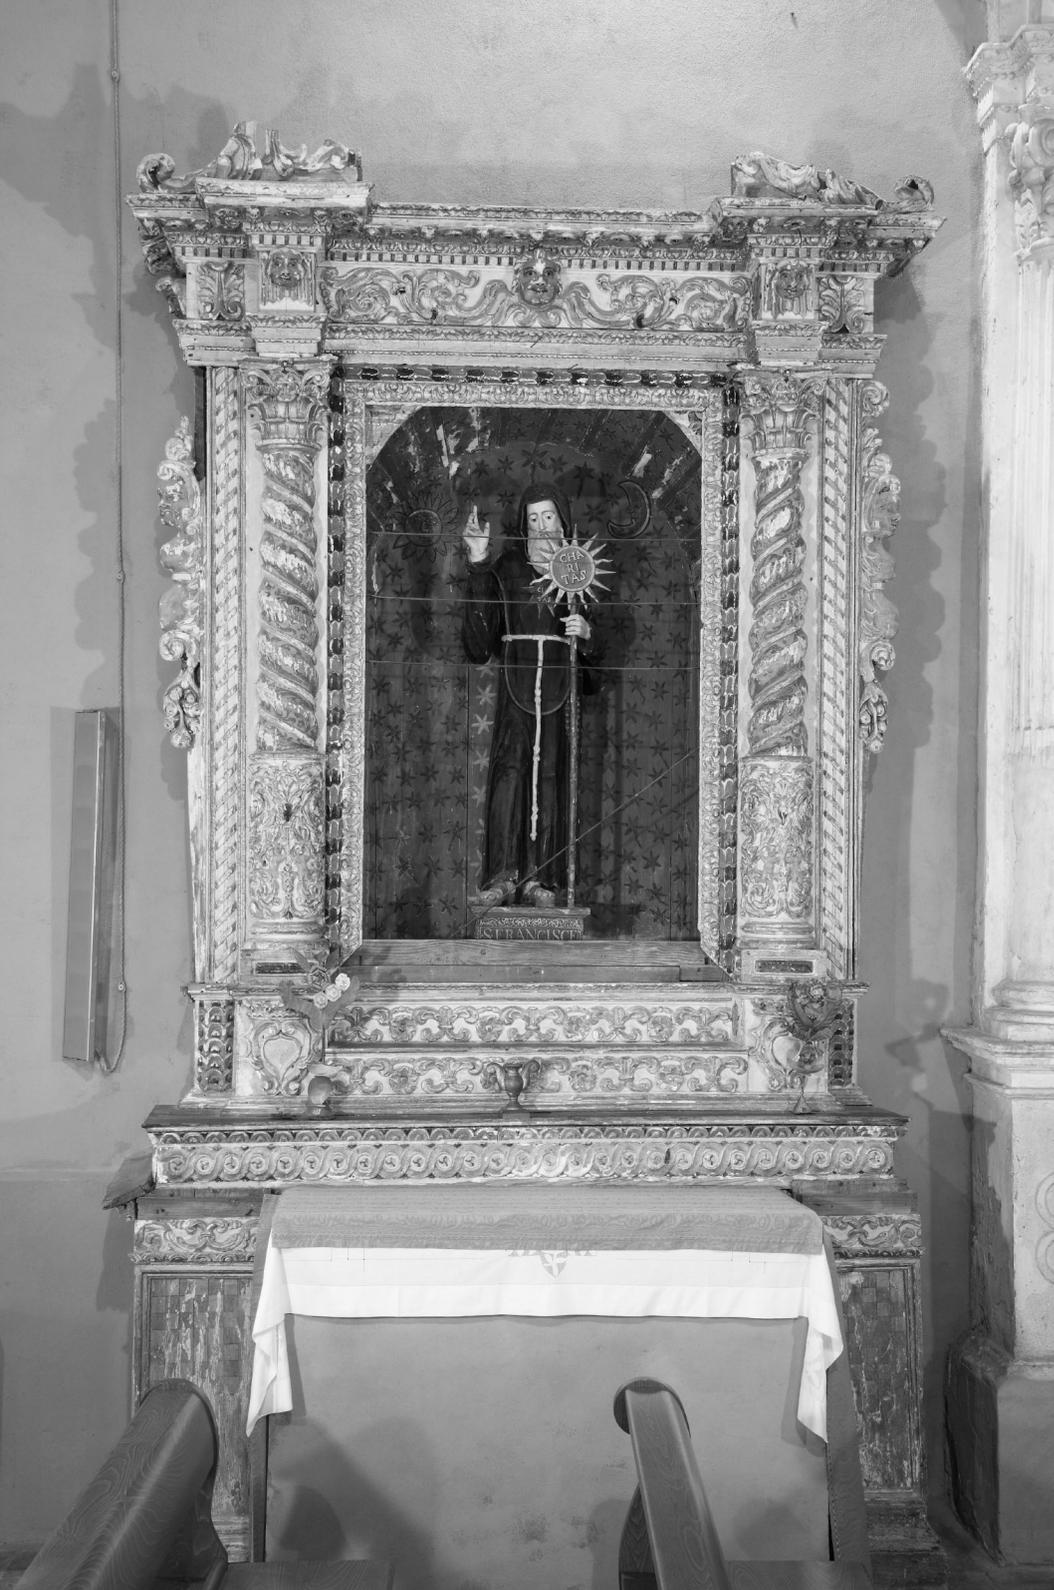
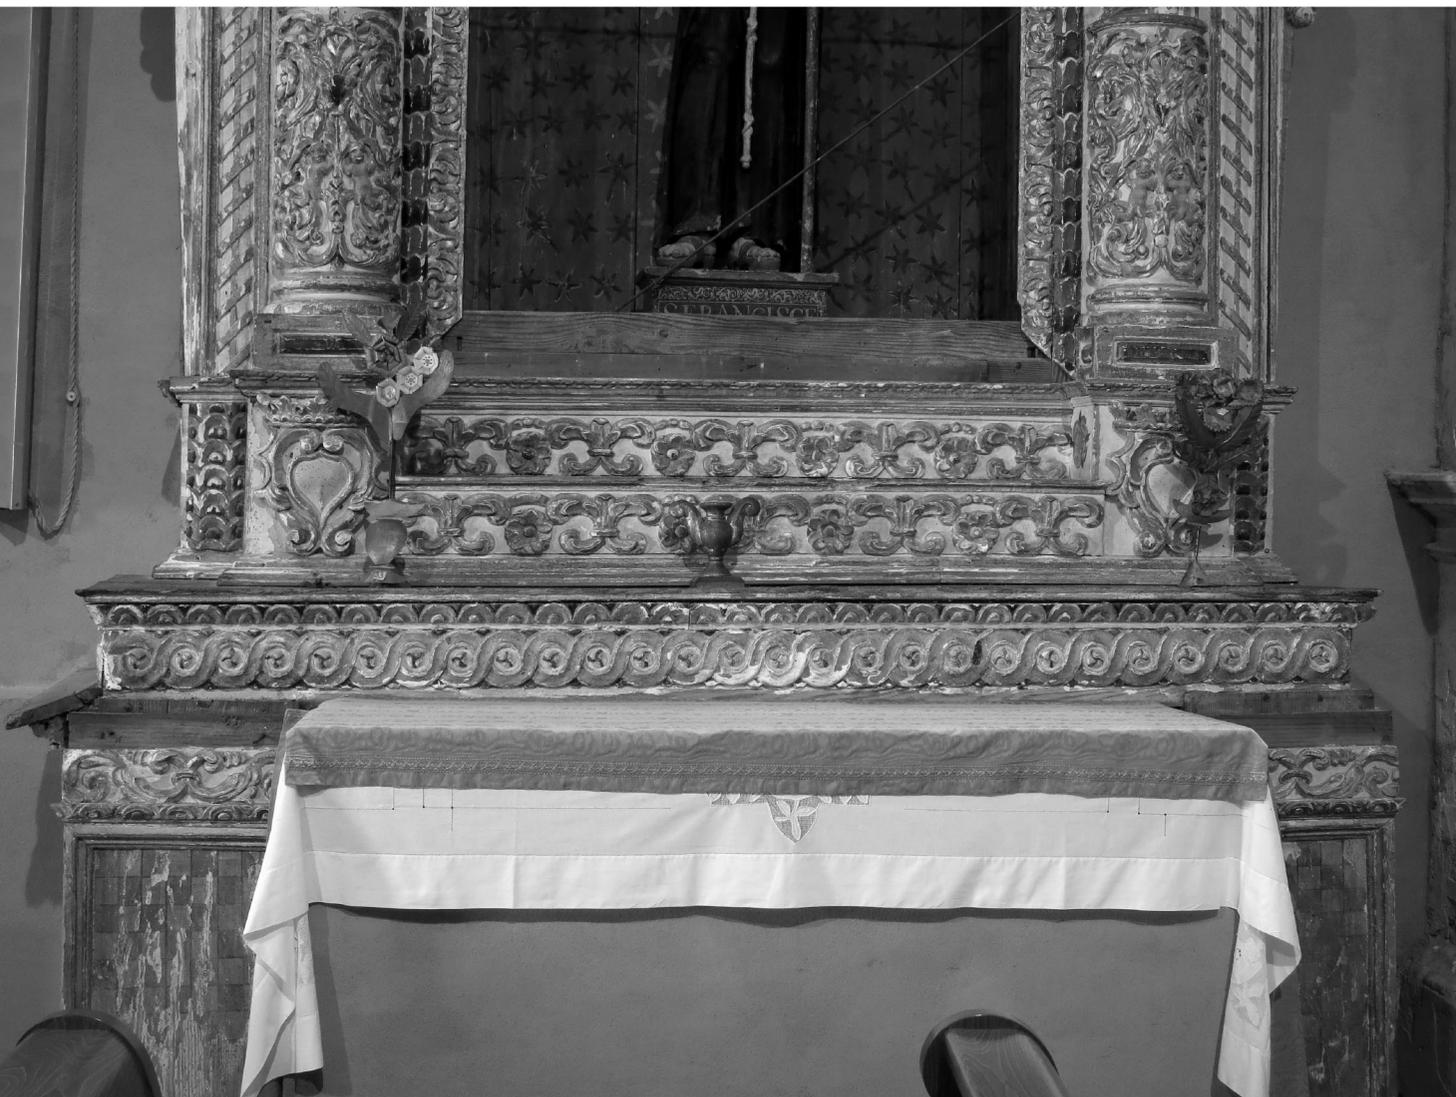
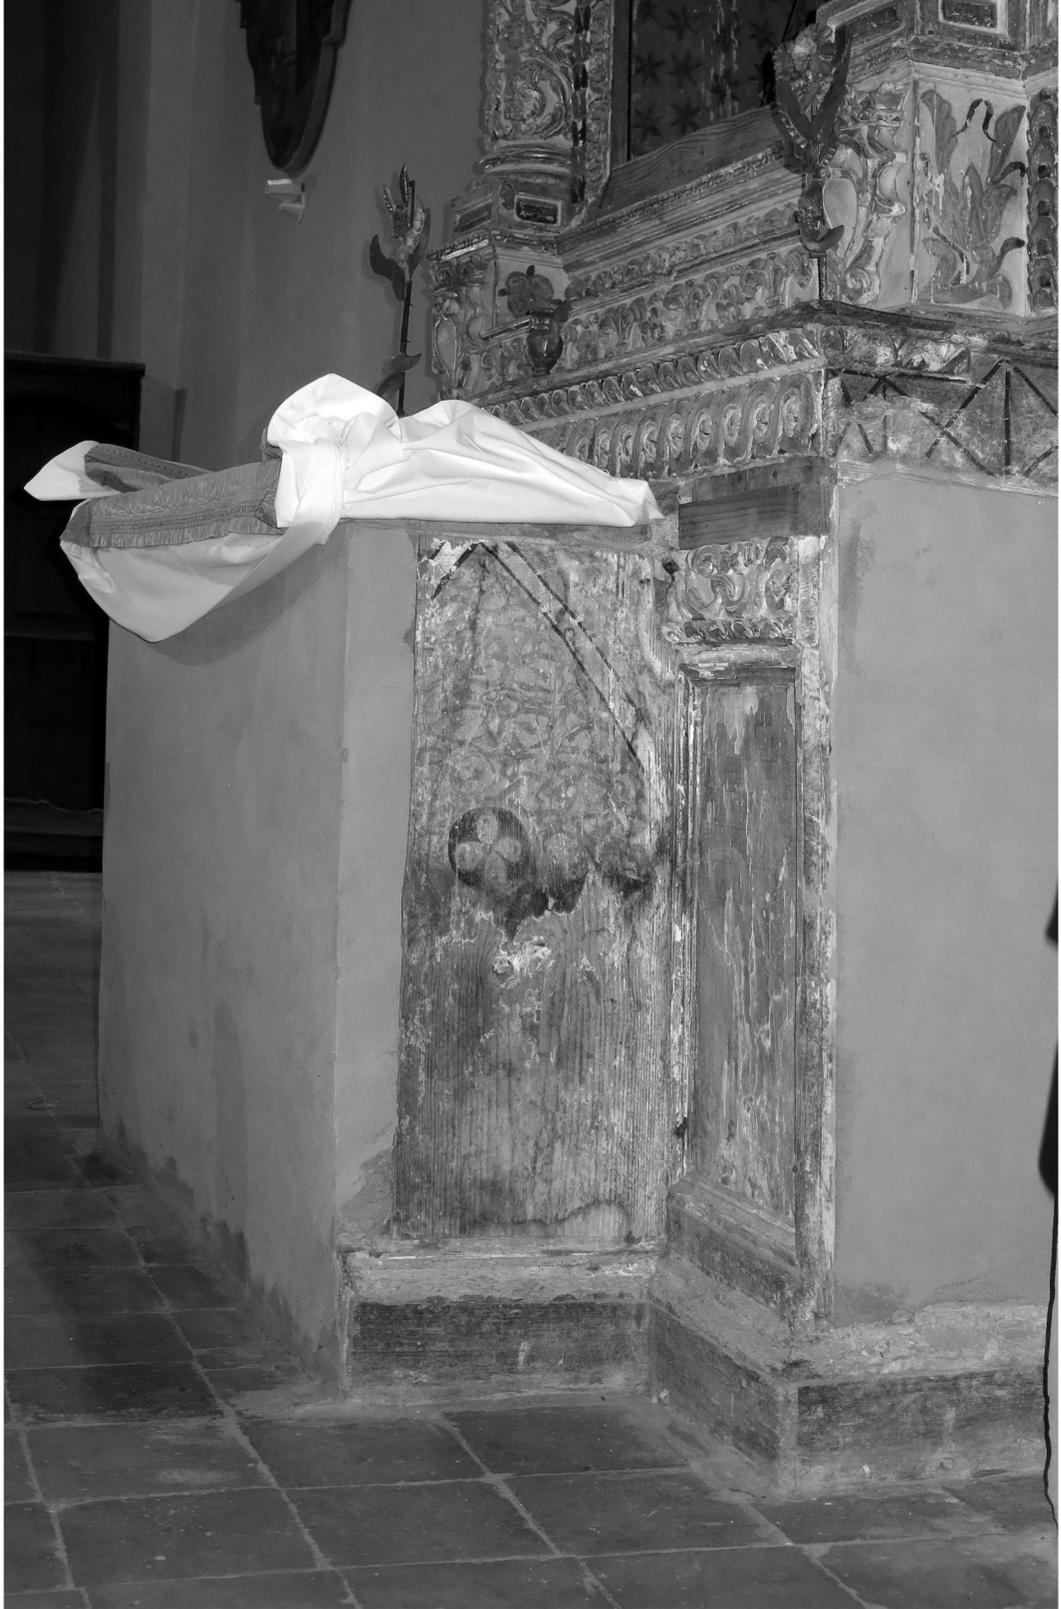
L'altare in legno intagliato dipinto e dorato, di dimensioni un poco più ridotte, manca dei fregi originariamente posti ai lati del frontone. Manca la base della cornice che racchiude la nicchia. In epoca non conosciuta, con un intervento abusivo e maldestro, l'altare è stato ridipinto con un colore chiaro. Altri elementi decorativi mancano nella parte inferiore ai lati della mensa. Questa è stata ricostruita in muratura; ai suoi lati sono state applicate tavole originarie. Per fermare e prevenire il degrado del manufatto gli elementi deteriorati devono essere smontati, puliti dallo sporco superficiale e disinfestati, consolidati e rimontati. Devono essere verificati gli elementi strutturali che garantiscono la stabilità del manufatto, sostituendo, con legno idoneo e della stessa specie, le parti strutturali particolarmente compromesse. Occorre verificare la stabilità del manufatto e il suo ancoraggio alla muratura.

Prima dell'inizio dei lavori di restauro conservativo previsti devono essere rimosse e stivate le opere poste sull'altare.
