Caccuri (KR) – Chiesa di Santa Maria del Soccorso. Restauro conservativo n. 7 altari in legno dipinto e dorato, un pulpito e un coro in legno dipinto e di n. 5 sculture a tutto tondo in legno dipinto e dorato raffiguranti: *Madonna del soccorso, San Domenico, l'Annunciazione, Crocefisso e S. Vincenzo Ferrer.*

SCHEDA TECNICA:

SOGGETTO: Coro

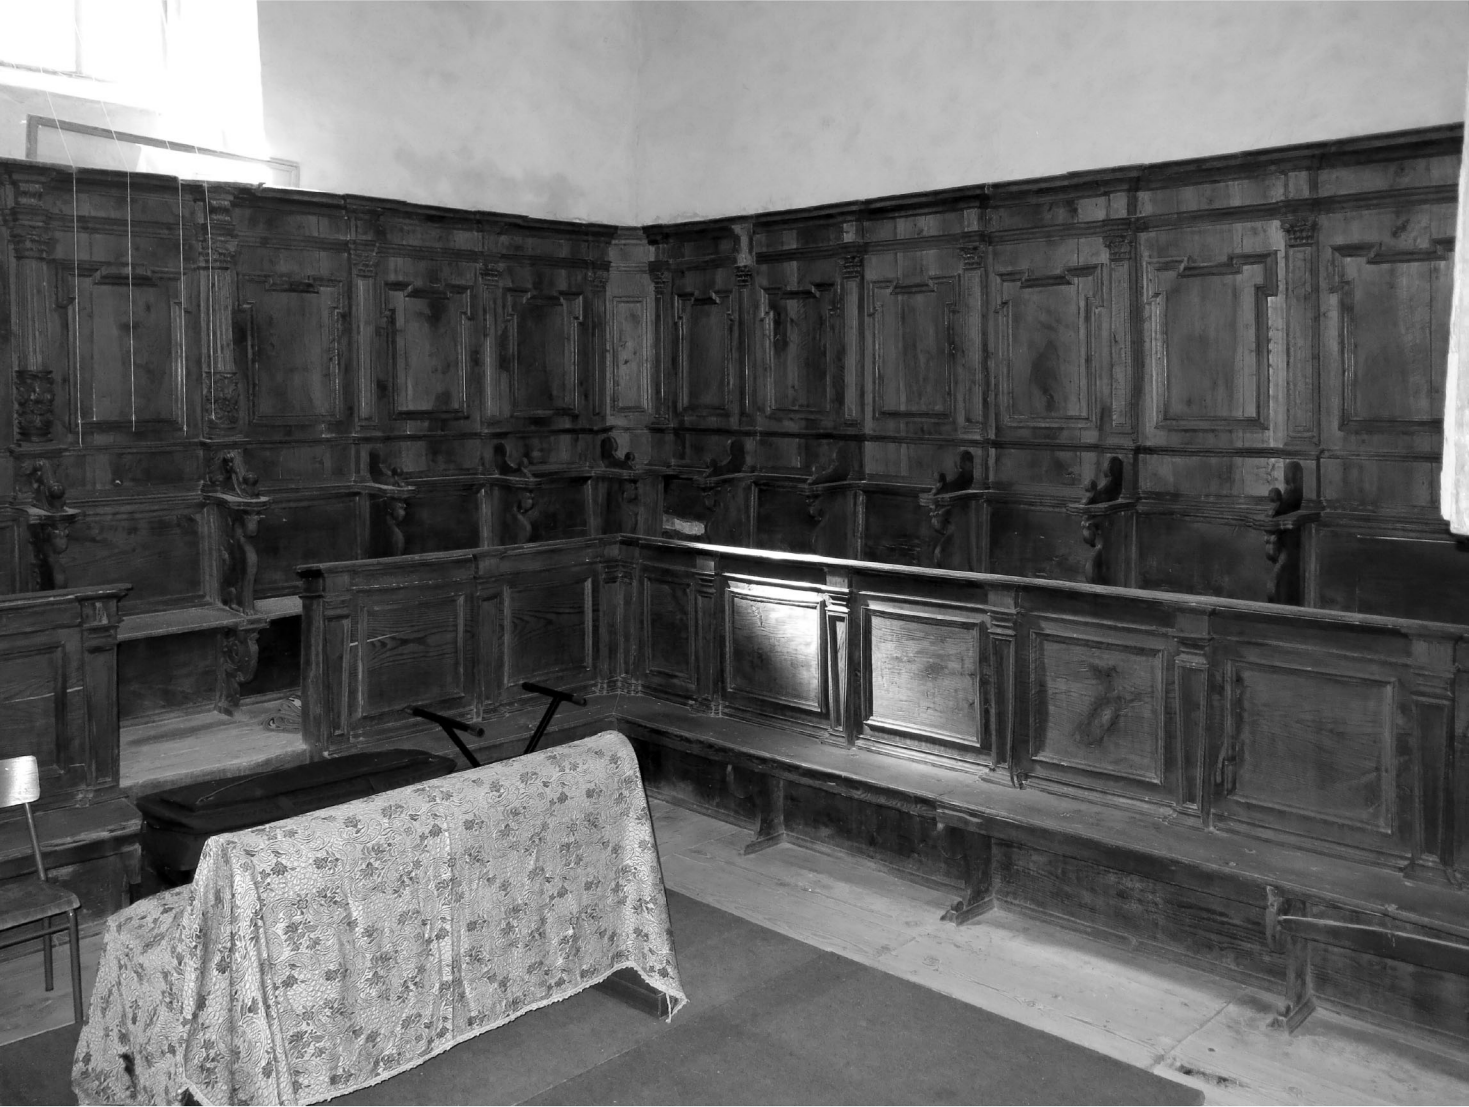
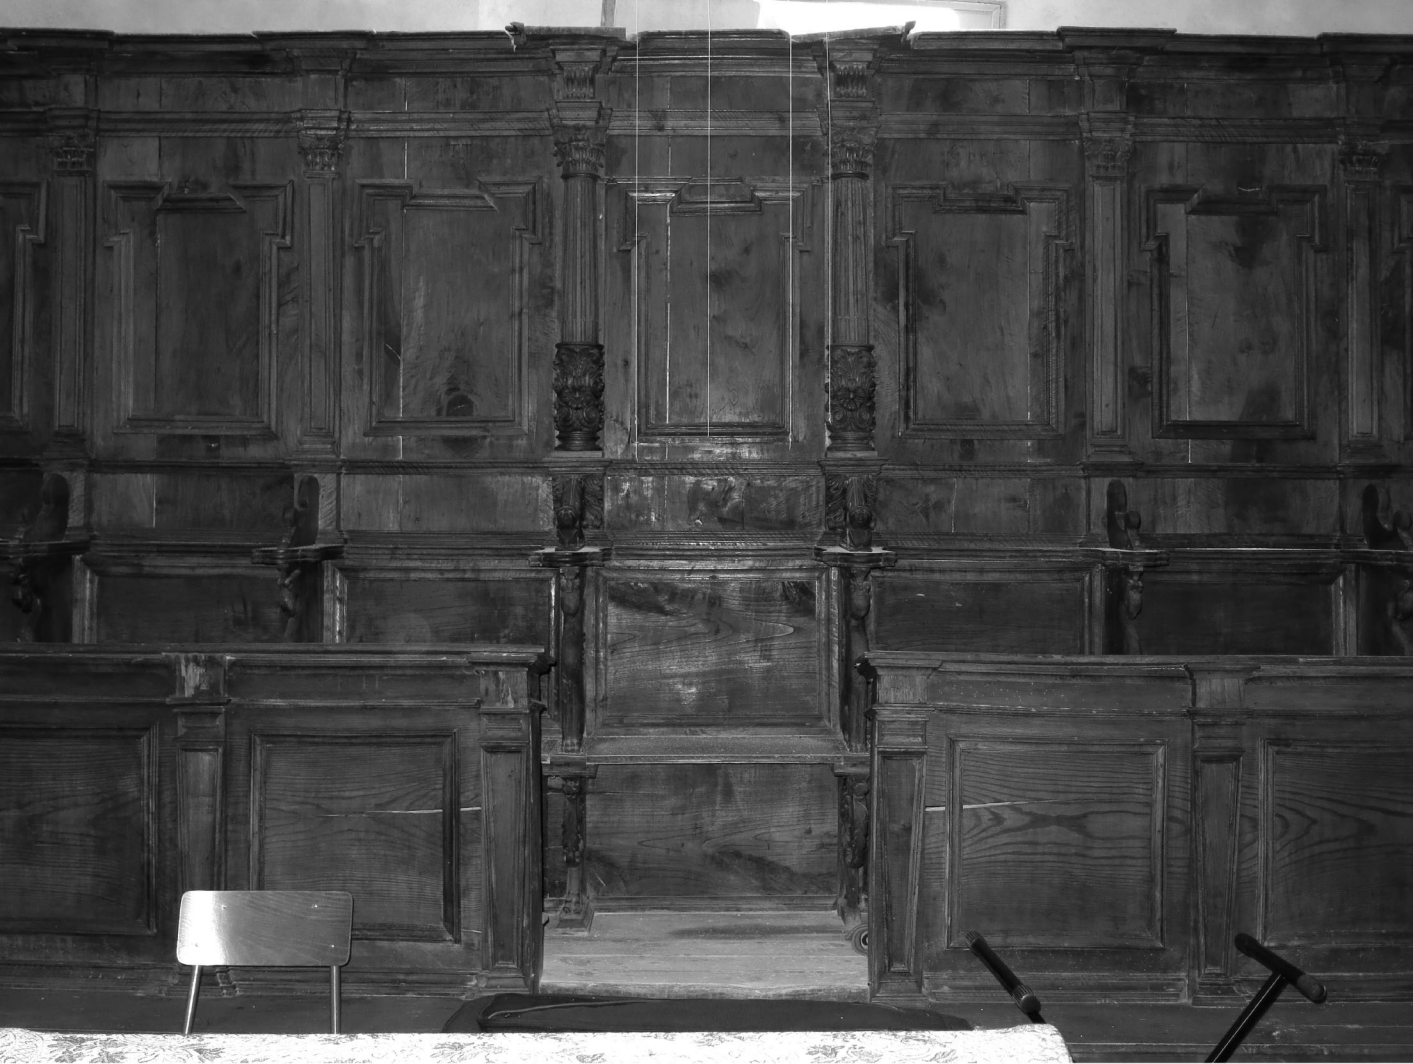
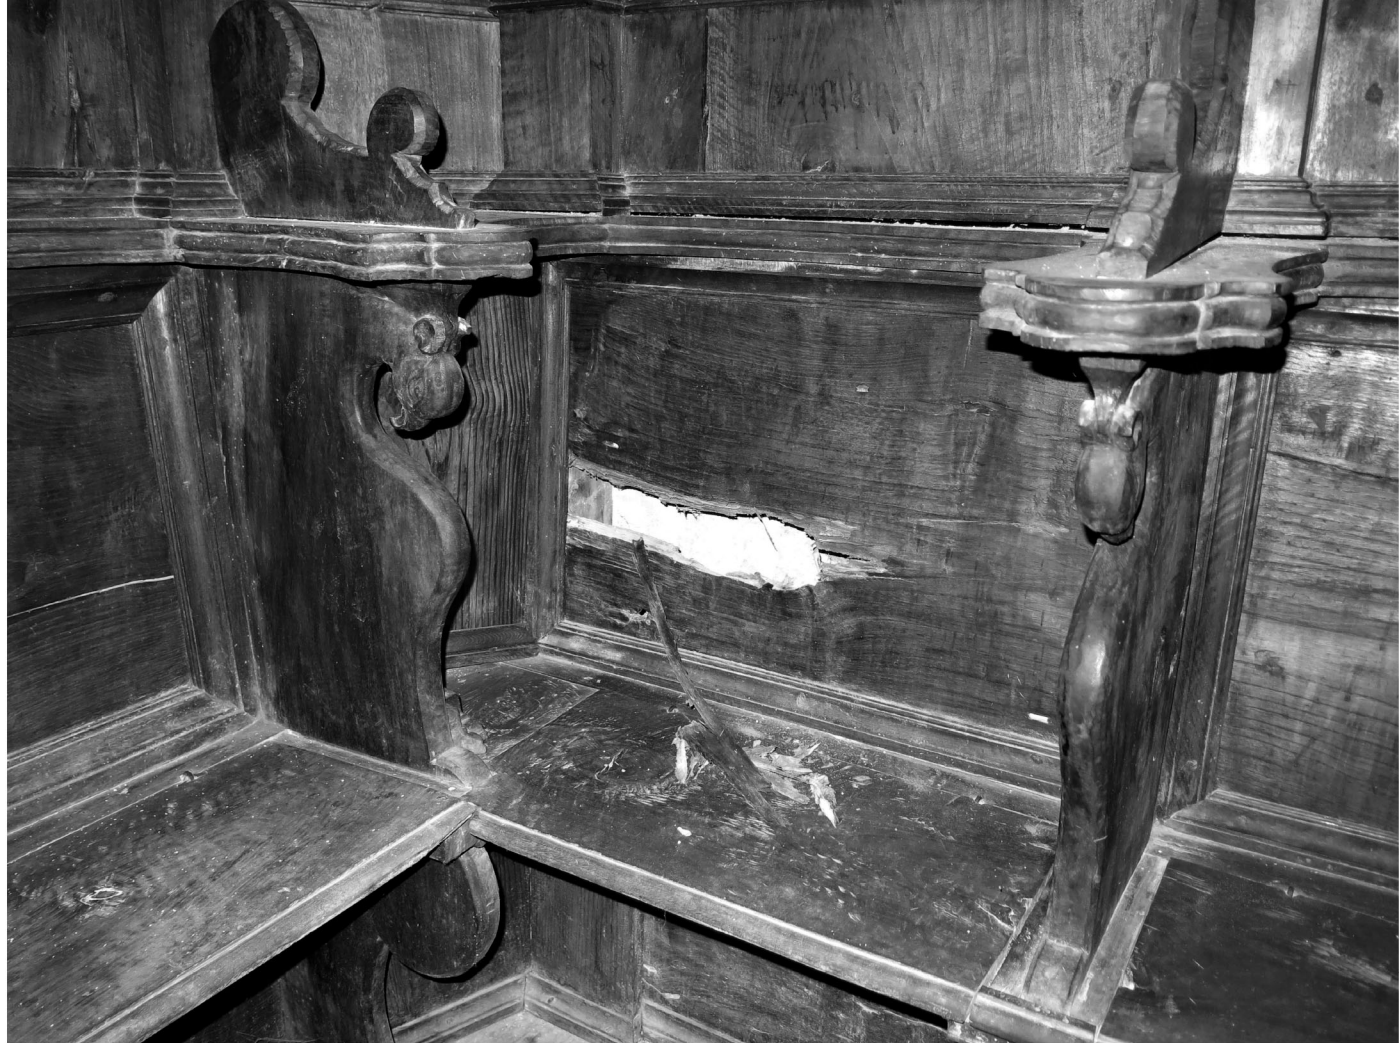
Il coro in legno scolpito posto nell'abside dietro l'altare centrale ha un disegno sobrio e molto lineare; si sviluppa in due ordini sovrapposti con sette stalli per lato di uguale grandezza e identificati da paraste sormontate da capitelli scolpiti. Le sedute sono divise da pannelli laterali scolpiti con raffigurazioni di teste di grifoni. Lo scanno centrale è evidenziato da due colonne riccamente scolpite alla base e sui capitelli. I pannelli dell'ordine superiore sono in essenza di legno di noce mentre i pannelli dell'ordine inferiore sono stati realizzati in legno di pino laricio. L'intero manufatto poggia su una pedana in legno, che rende omogeneo il complesso. Nello scanno ad angolo del II ordine del lato destro il pannello presenta una vistosa lacuna da risarcire con legno della stessa specie. Per fermare e prevenire il degrado del coro, dopo un'accurata pulitura dello sporco superficiale, tutta la superficie dovrà essere disinfestata e consolidata. Dovranno essere sostituite e messe in opera le parti della pedana sconnesse o irrecuperabili, inoltre, dovrà essere verificata la stabilità e l'assemblaggio di tutte le parti intagliate e i punti di ancoraggio alla muratura del manufatto.
