Caccuri (KR) – Chiesa di Santa Maria del Soccorso. Restauro conservativo n. 7 altari in legno dipinto e dorato, un pulpito e un coro in legno dipinto e di n. 5 sculture a tutto tondo in legno dipinto e dorato raffiguranti: *Madonna del soccorso, San Domenico, l'Annunciazione, Crocefisso e S. Vincenzo Ferrer.*

SCHEDA TECNICA:

SOGGETTO: Pulpito con baldacchino e confessionale

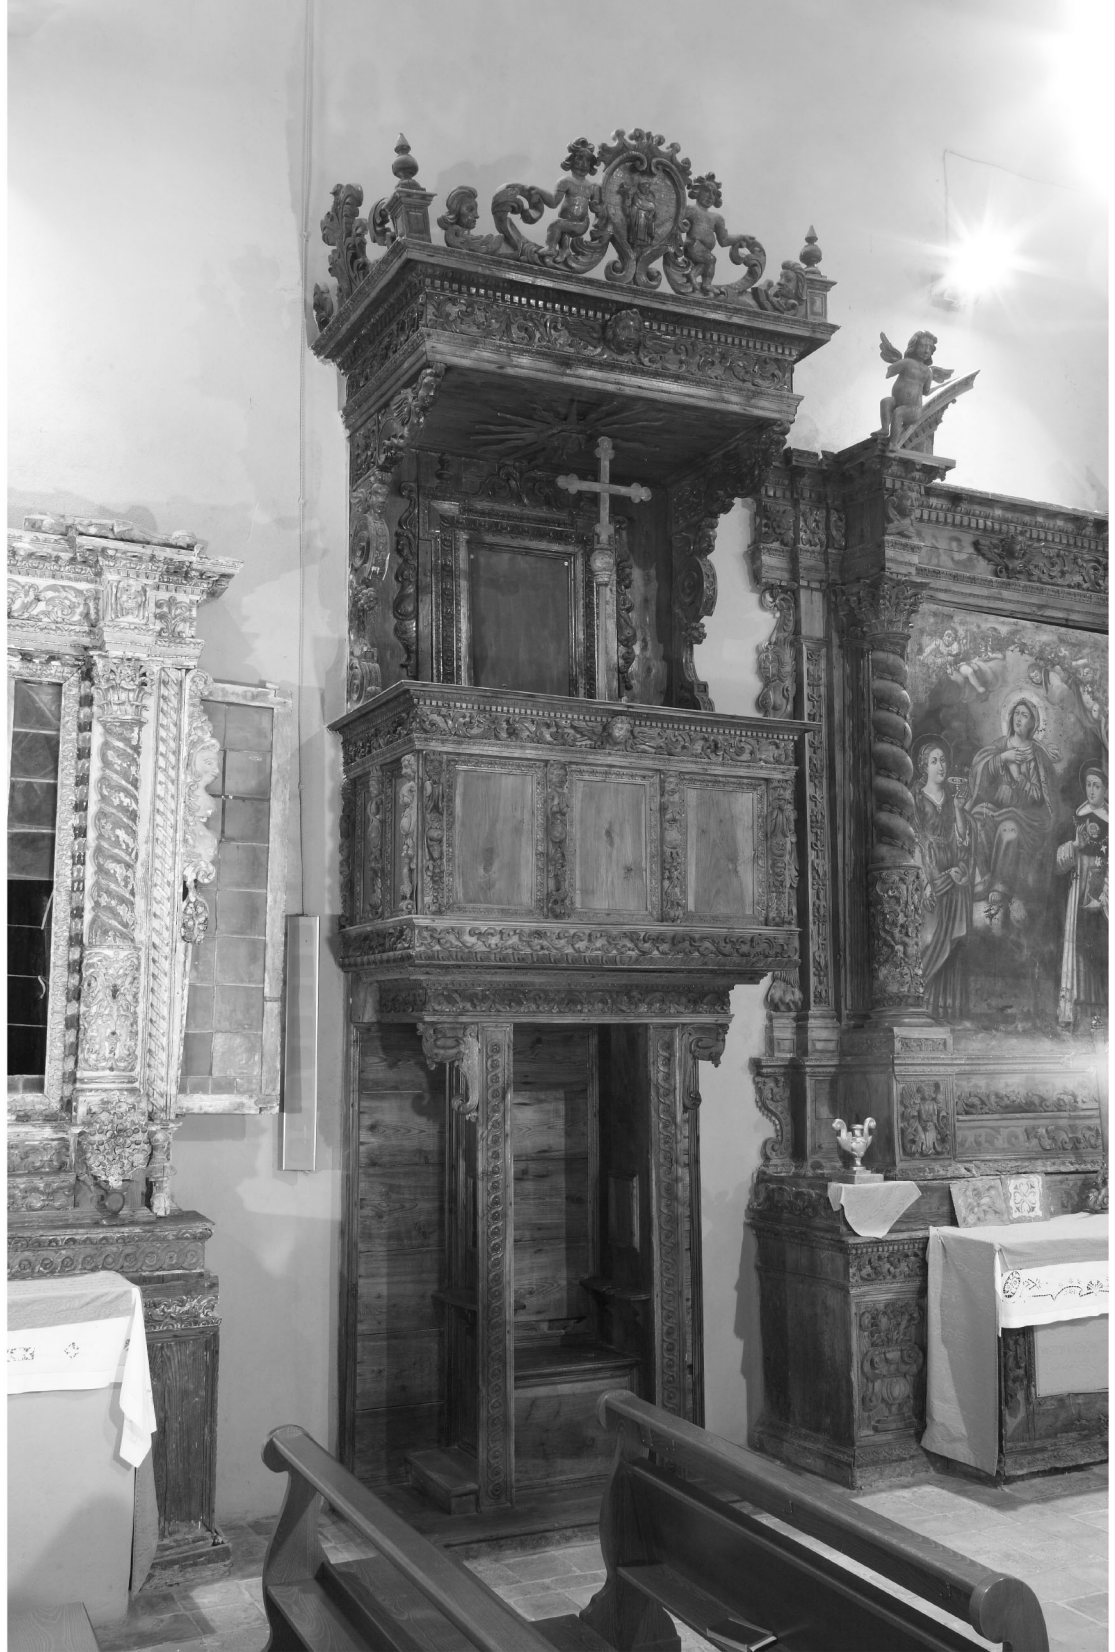
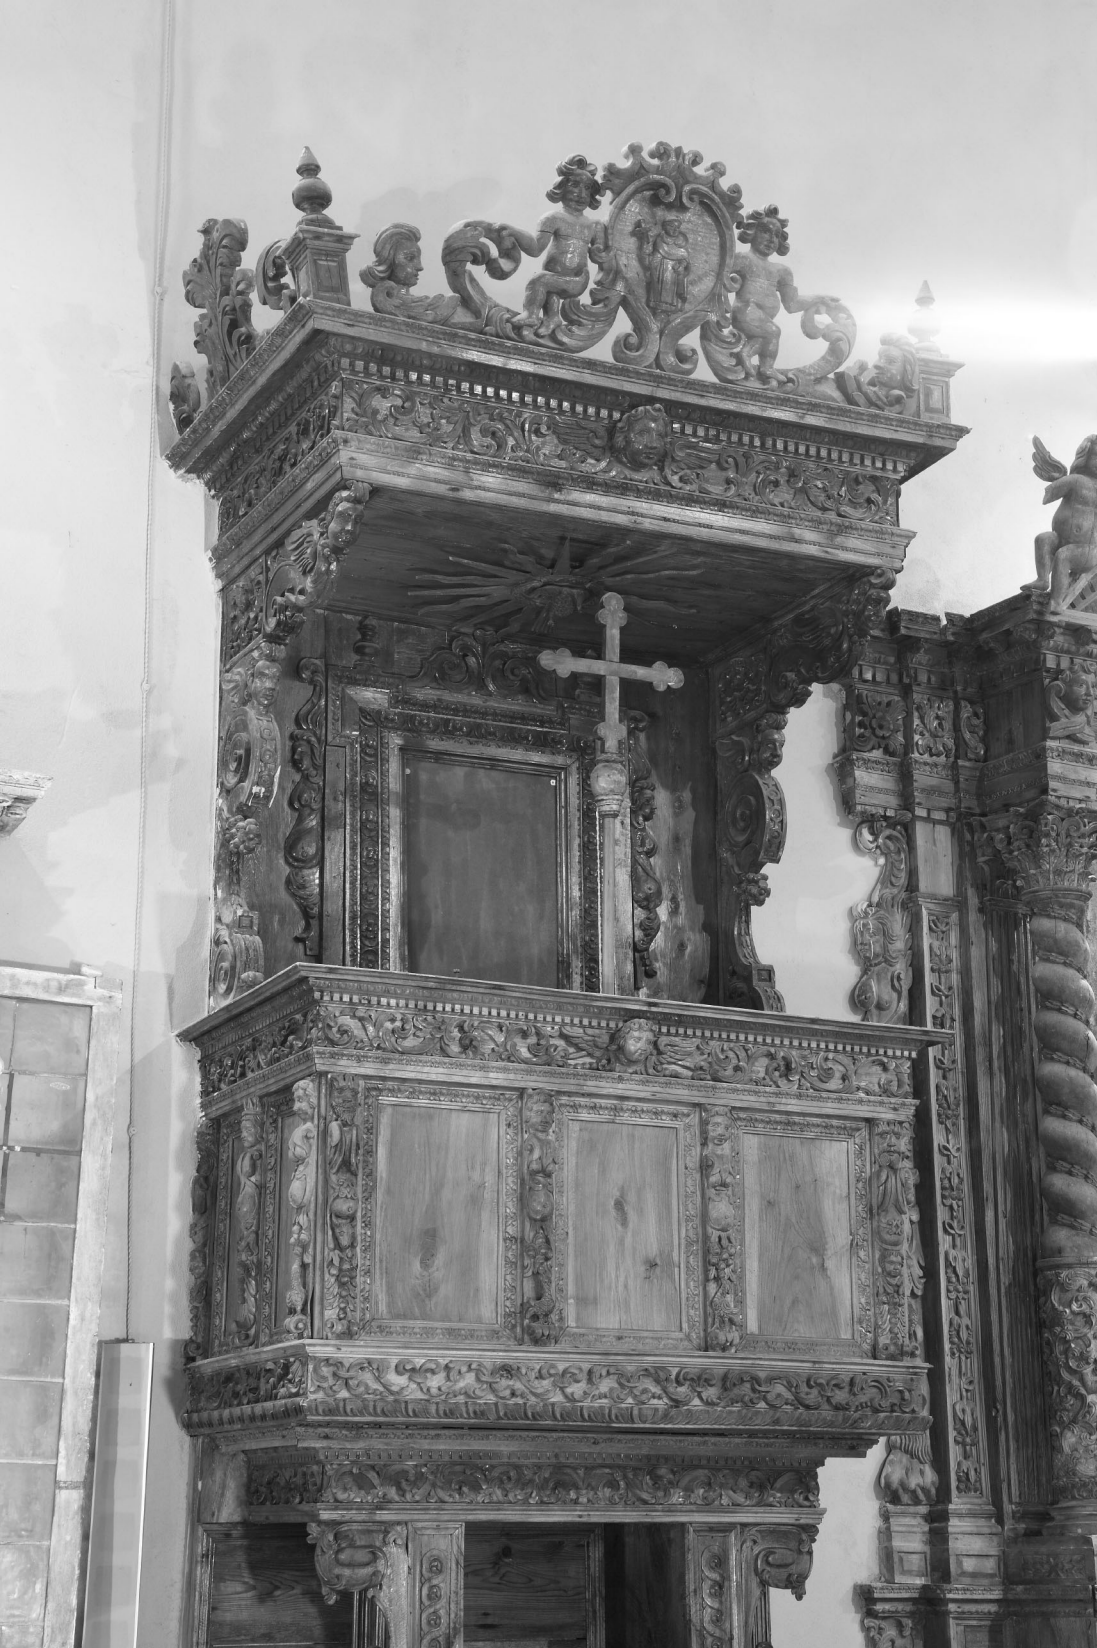
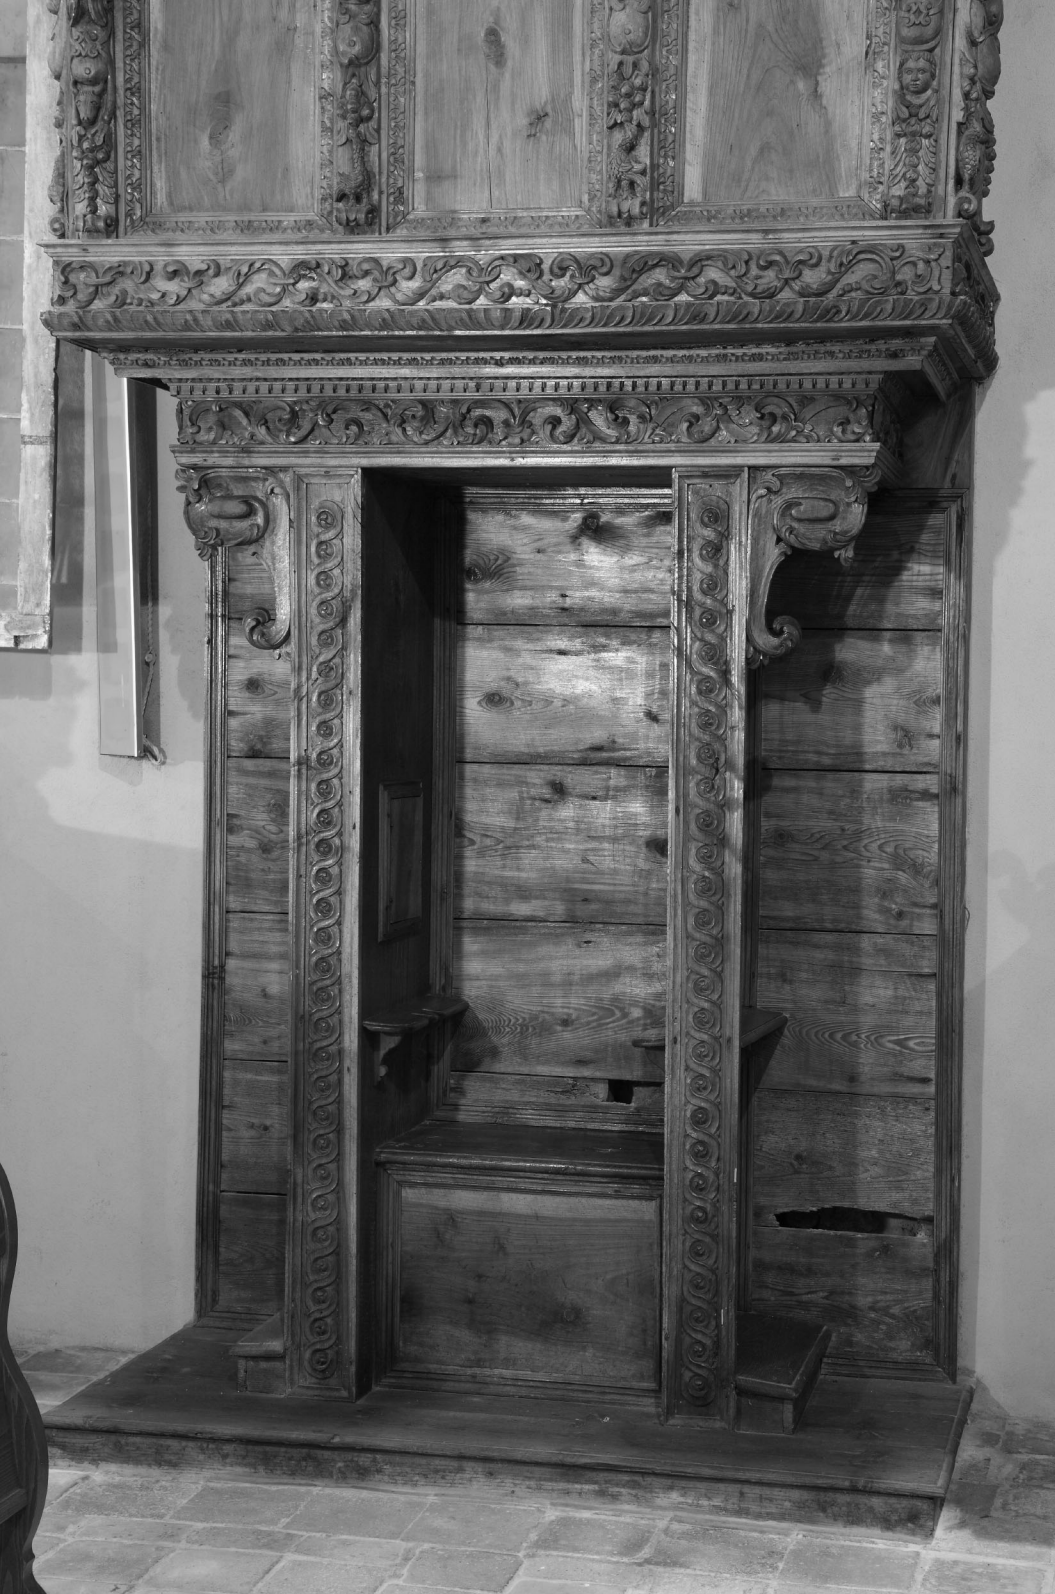
Raffinata opera in legno di noce riccamente intagliato. Nella parte interna della copertura del baldacchino è scolpita a rilievo la colomba dello Spirito che irradia la parola di Dio. In alto, nel medaglione centrale che sovrasta il frontone, è scolpita a rilievo la figura di San Domenico con la croce in mano.

Il manufatto, nel complesso, si presenta in buone condizioni rispetto allo stato di degrado in cui versano le altre opere in legno conservate nella chiesa.

Il pulpito, in epoca non conosciuta, è stato fatto oggetto di inopportuni e maldestri interventi come lavaggi, con probabile uso di soda caustica, che hanno particolarmente inaridito il legno e forse cancellato tracce di originarie decorazioni. Il baldacchino risulta verniciato con vernice industriale trasparente.

Nella parte inferiore, a destra della seduta del confessionale, sono presenti lacune in due pannelli del fondo da risarcire con legno della stessa specie.

Per fermare e prevenire il degrado del pulpito, dopo un'accurata pulitura dello sporco superficiale, tutta la superficie dovrà essere disinfestata e consolidata. Dovrà, inoltre, essere verificata la stabilità e l'assemblaggio di tutte le parti intagliate nonché la stabilità dei punti di ancoraggio del manufatto alla parete in muratura.
