Ministero dei beni e delle attività culturali e del turismo
DIREZIONE GENERALE ARCHEOLOGIA BELLE ARTI E PAESAGGIO
**SOPRINTENDENZA ARCHEOLOGIA BELLE ARTI E PAESAGGIO PER LE PROVINCE
DI CATANZARO COSENZA E CROTONE**
- COSENZA -

Caccuri (KR) – Chiesa di Santa Maria del Soccorso. Restauro conservativo n. 7 altari in legno dipinto e dorato, un pulpito e un coro in legno dipinto e di n. 5 sculture a tutto tondo in legno dipinto e dorato raffiguranti *Madonna del soccorso, San Domenico, l'Annunciazione, Crocefisso e San Vincenzo Ferrer.*

SCHEDA TECNICA:

SOGGETTO: San Domenico

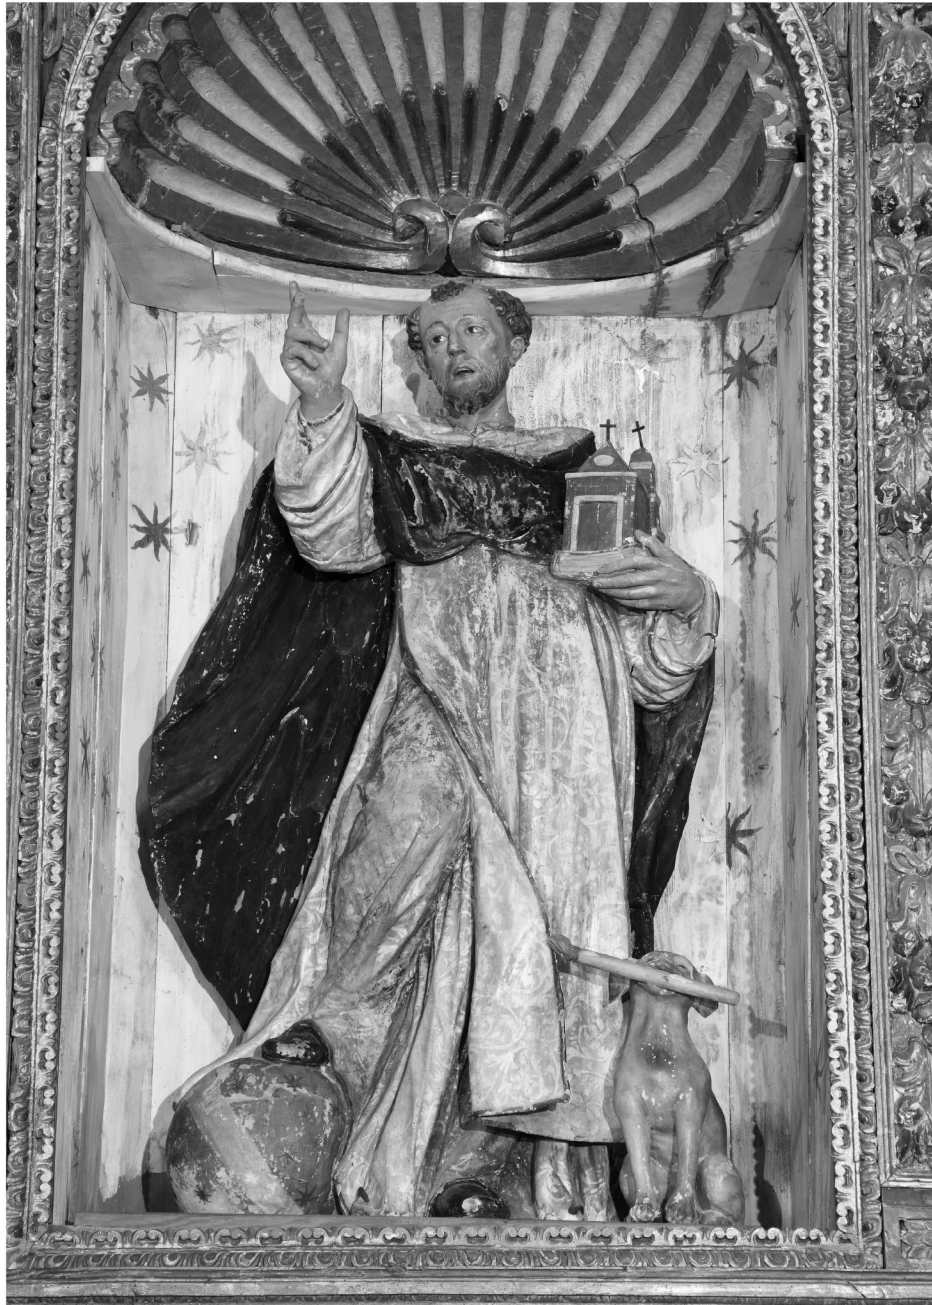
Collocata nella nicchia a conchiglia, al centro del pregevole altare di scuola roglianesa, la scultura raffigura il santo, nella veste bianca a fiori e con manto nero dell'Ordine dei domenicani. La mano destra è benedicente, la sinistra regge il modelletto di una chiesa. Sotto il piede destro calpesta una sfera a rappresentare il mondo e la necessità di ripulirlo dall'ignoranza e dalle eresie. A terra, alla sua sinistra, un cagnolino che sorregge tra le fauci una torcia accesa simbolo di ardore.

L'intervento di manutenzione e restauro conservativo prevede:

- pulitura con rimozione a pennello dello sporco incoerente
- eliminazione meccanica delle incrostazioni tenaci e spesse che non permetterebbero una buona adesione dei collanti da adoperare nelle operazioni successive.
- preconsolidamento localizzato delle dello strato pittorico e dello strato preparatorio in caso di perdita di adesione con il supporto in legno mediante l'uso di adesivi di origine animale applicati con l'ausilio di siringhe.
- disinfestazione mediante applicazione di biocida per la prevenzione e trattamento da attacchi di insetti xilofagi.
- consolidamento del supporto ligneo mediante l'uso di resine idonee per restituire al legno deteriorato le proprietà meccaniche atte alla funzione di supporto.
