Caccuri (KR) – Chiesa di Santa Maria del Soccorso. Restauro conservativo n. 7 altari in legno dipinto e dorato, un pulpito e un coro in legno dipinto e di n. 5 sculture a tutto tondo in legno dipinto e dorato raffiguranti *Madonna del soccorso, San Domenico, l'Annunciazione, Crocefisso e San Vincenzo Ferrer.*

SCHEDA TECNICA:

SOGGETTO: *San Vincenzo Ferrer*

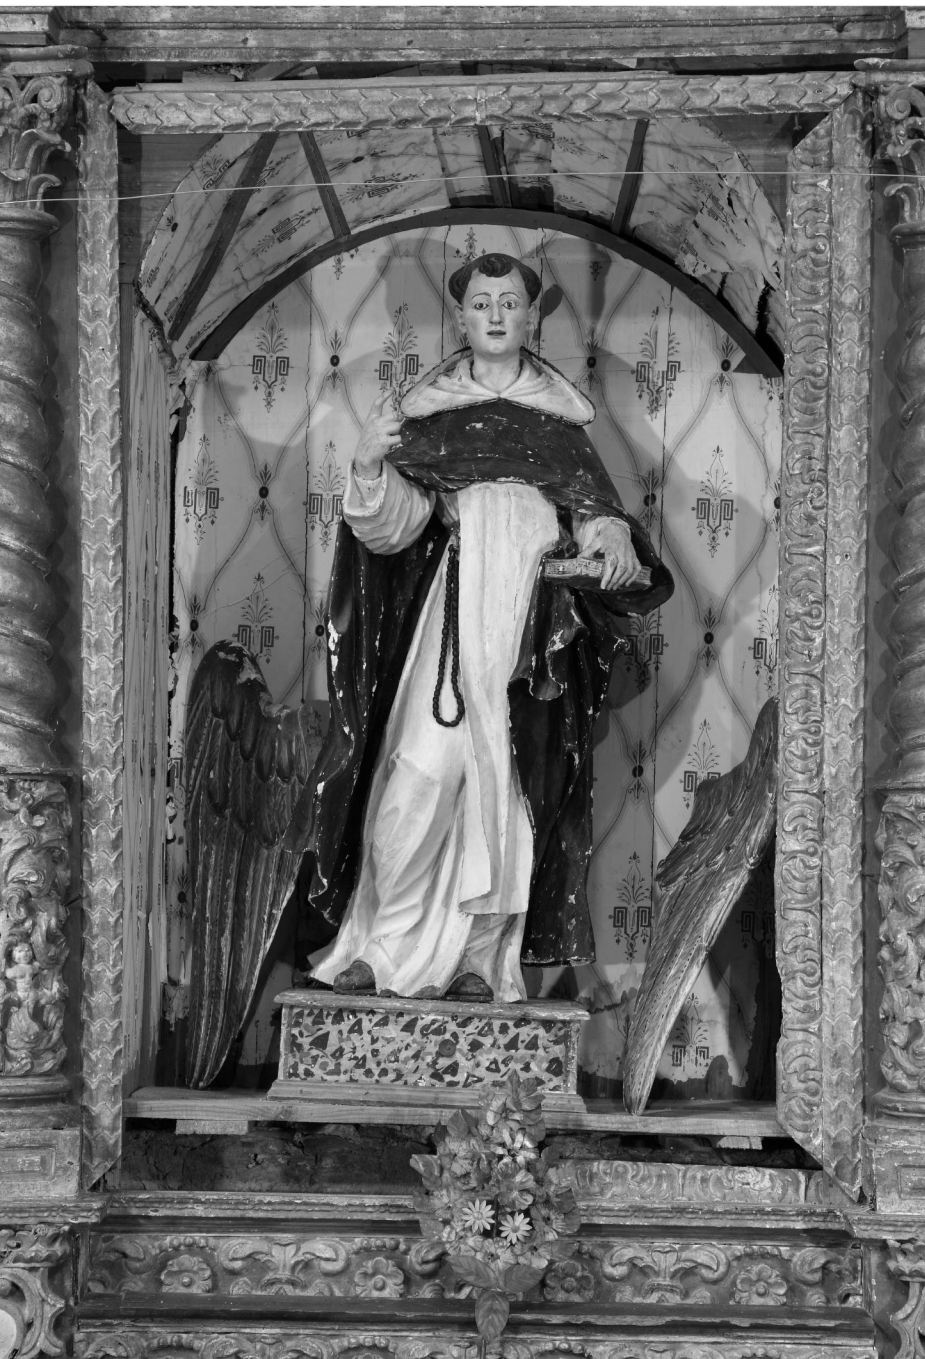
La scultura, in legno dipinto di buona fattura, raffigura il Santo con l'indice della sua mano destra a indicare il cielo; due grandi ali allegoricamente lo rappresentano come "*l'Angelo dell'Apocalisse*", come lo stesso santo si definì. L'opera è collocata nella nicchia del secondo altare a destra della navata, con le ali smontate e poggiate ai suoi lati. Presenta su manto e incarnati diffuse cadute di colore. Per evitare ulteriori danneggiamenti l'intervento di restauro conservativo prevede:

- una pulitura con rimozione a pennello dello sporco incoerente ed eliminazione meccanica delle incrostazioni;
- preconsolidamento dello strato pittorico e dello strato preparatorio;
- disinfezione del supporto ligneo mediante applicazione di biocida per la prevenzione e trattamento da attacchi di insetti xilofagi; -
- consolidamento del supporto ligneo mediante l'uso di resine idonee per restituire al legno deteriorato le proprietà meccaniche atte alla funzione di supporto.
