COMUNE DI BADOLATO (CZ) CHIESA DI SAN DOMENICO: RESTAURO

Relazione Storica e Tecnica + CRONOP.

Oggetto: Progetto per il consolidamento e restauro della
Chiesa di S. Domenico in Badolato

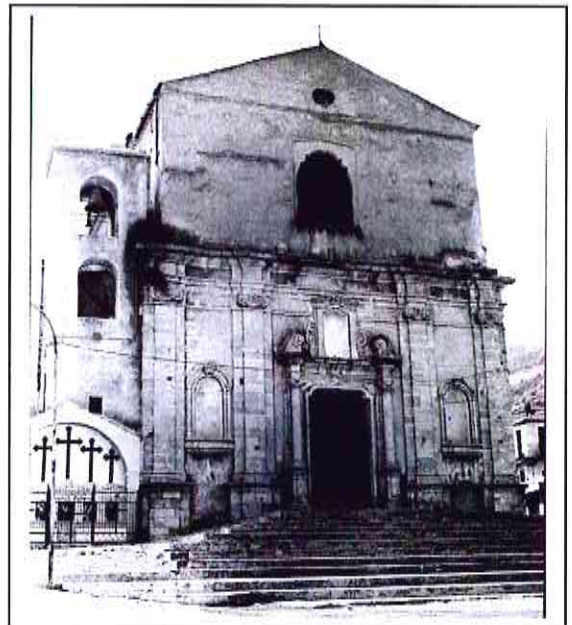
di dimensione variabile e calce, non presenta particolari problemi dal punto di vista statico.

I solai eseguiti a volte a botte e volta a crociera (cupola) sono realizzati in muratura di mattoni pieni disposti a coltello, collegati tra di loro con malta, e ciottoloni in

Le volte presentano lesioni dovute al degrado dei materiali costituenti e al cedimento della muratura portante perimetrale dovuto alla spinta esercitata su di essa e ai movimenti tellurici del 1783 e 1947

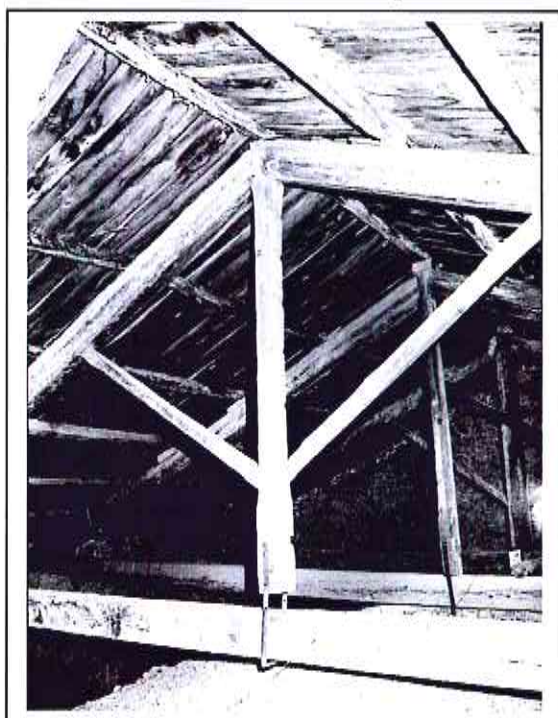
In particolare il sistema strutturale primario è altamente inficiato dal punto di vista della sicurezza anche perché in taluni casi la catena della capriata poggia sull'estradosso della volta sottostante con conseguente indesiderato sovraccarico.

- rimozione del manto di copertura esistente con successivo riutilizzo, previa

pulitura dei coppi di canale e di coperta esistenti, integrazione con coppi antichizzati dello stesso tipo e dimensioni.

- rimozione e sostituzione e della piccola orditura;
- rimozione e sostituzione dell'assito in legno con tavole in legno di abete dello stesso spessore.
- rimozione e sostituzione delle capriate lignee esistenti con altre in lamellare o di abete, dello stesso tipo.

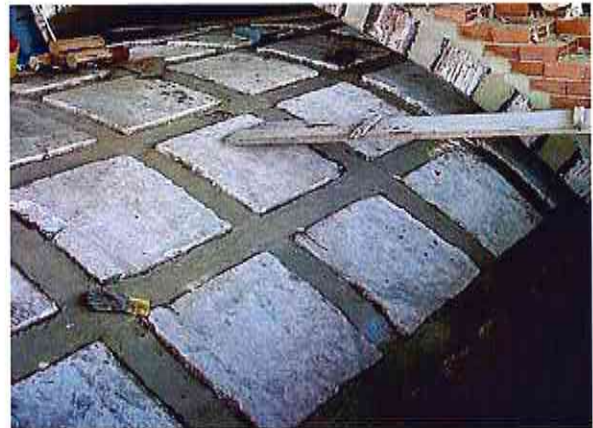
Per quanto concerne la volta in muratura, all'intradosso non si hanno significativi fenomeni fessurativi ma, nella logica di eseguire un presidio antisismico in una zona di difficile accesso, anche in relazione alle lavorazioni sin qui illustrate, la previsione di un intervento minimale di consolidamento estradosale della volta in muratura non può essere accantonato.

- applicazione di malta di calce livellante porosa;

- Apposizione a fasce del materiale fibrorinforzato

(FRP) realizzando maglie di circa cm100 x cm 100 sopra una striscia di malta di calce
