## TERME ROMANE DI CURINGA

Nome Progetto:	Tipo Progetto:	Sito:
Intervento di valorizzazione e tutela delle Terme Romane di Curinga	Progetto Definitivo	contrada Ellene Curinga (CZ)
		Committente: Soprintendenza ai beni archeologici Comune di Curinga (CZ)

Nome Elaborato: 3. Relazione archeologica  
 Scala:  
 Nome file:

## Relazione archeologica

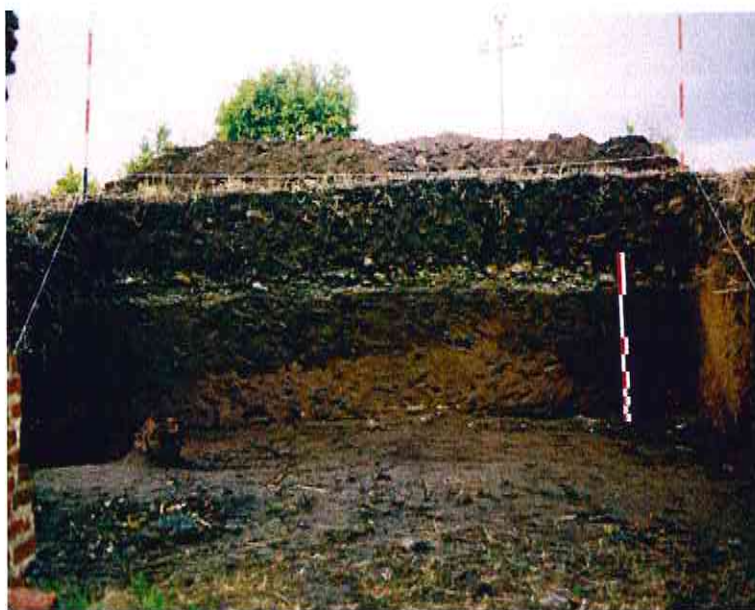
**Figura 4 – Sezione della stratigrafia alluvionale che ricopre gli strati archeologici**

I livelli archeologici sono coperti da circa un metro e mezzo di depositi alluvionali.

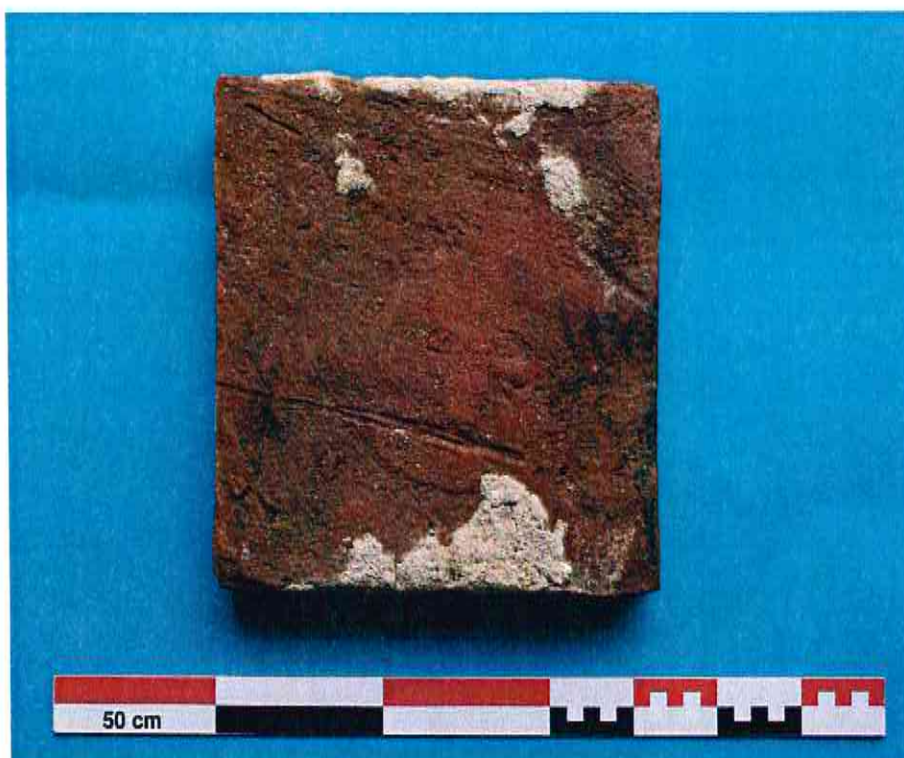
Il laterizio utilizzato è il bessale, di forma quadrata e di circa cm 20 di lato. Misurava infatti due terzi di piede ed in genere per il suo allettamento veniva spezzato lungo la diagonale. Nel caso di Curinga i bessali sono nella prima fase impiegati in maggioranza interi, mostrando quindi uno dei quattro lati da cm 20. Ad una prima analisi dei paramenti laterizi però si scorgono anche bessali tagliati lungo la diagonale. Si ha quindi un paramento faccia a vista di mattoni di lunghezza variabile tra 13 e 27 cm. Il bessale utilizzato a Curinga è alto tra i cm 3,5 e 4 e presenta una colorazione che varia dal rosso vivo al giallo. Il modulo di 5 ricorsi di mattoni per 5 di malta si aggira in questa fase mediamente intorno ai cm. 28-30. I letti di malta sono mediamente compresi tra cm 2,4 e 4.

Figura 6 – Mattone bessale dalle Terme di Curinga

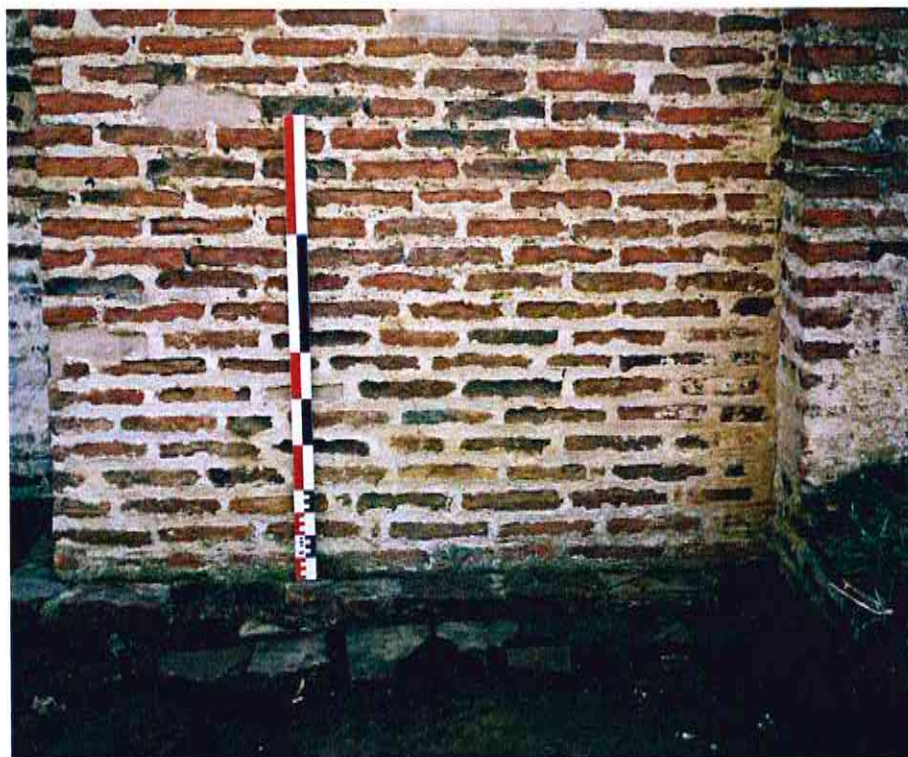
Figura 7 – Paramento in *opus testaceum* della fase I

Questo tipo di tecnica, con le caratteristiche sopracitate, è secondo la mensiocronologia del Lugli<sup>2</sup>, databile al periodo compreso tra gli imperatori Claudio e Tito (41-81 d.C.), anche se l'opera laterizia è già presente a Roma e nel Lazio prima di Augusto<sup>3</sup>. Allo stato attuale dell'indagine, una datazione al I secolo ci sembra la più probabile.

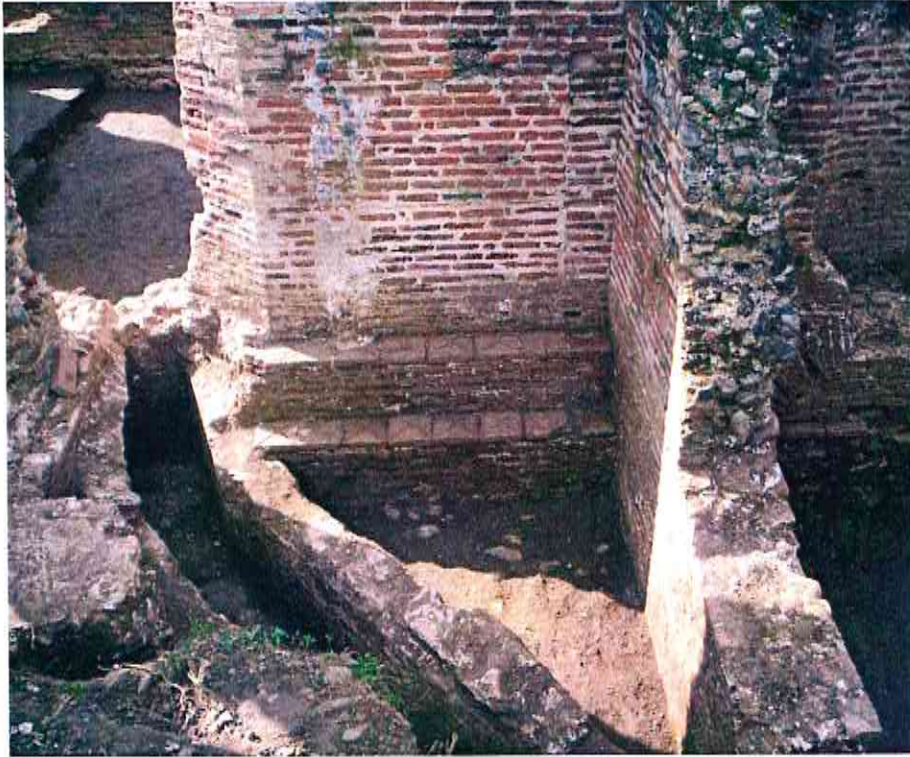
I bessali interi furono anche utilizzati per marcare le riseghe di fondazione, per rivestire i pavimenti degli ipocausti, per realizzare le *suspensurae*, cioè i pilastri che reggevano il pavimento vero e proprio degli ambienti riscaldati, grazie ai quali l'aria calda circolava senza difficoltà sotto il pavimento.

**Figura 8 – I bessali costituiscono i piani di risega delle fondazioni dei muri in *opus testaceum***

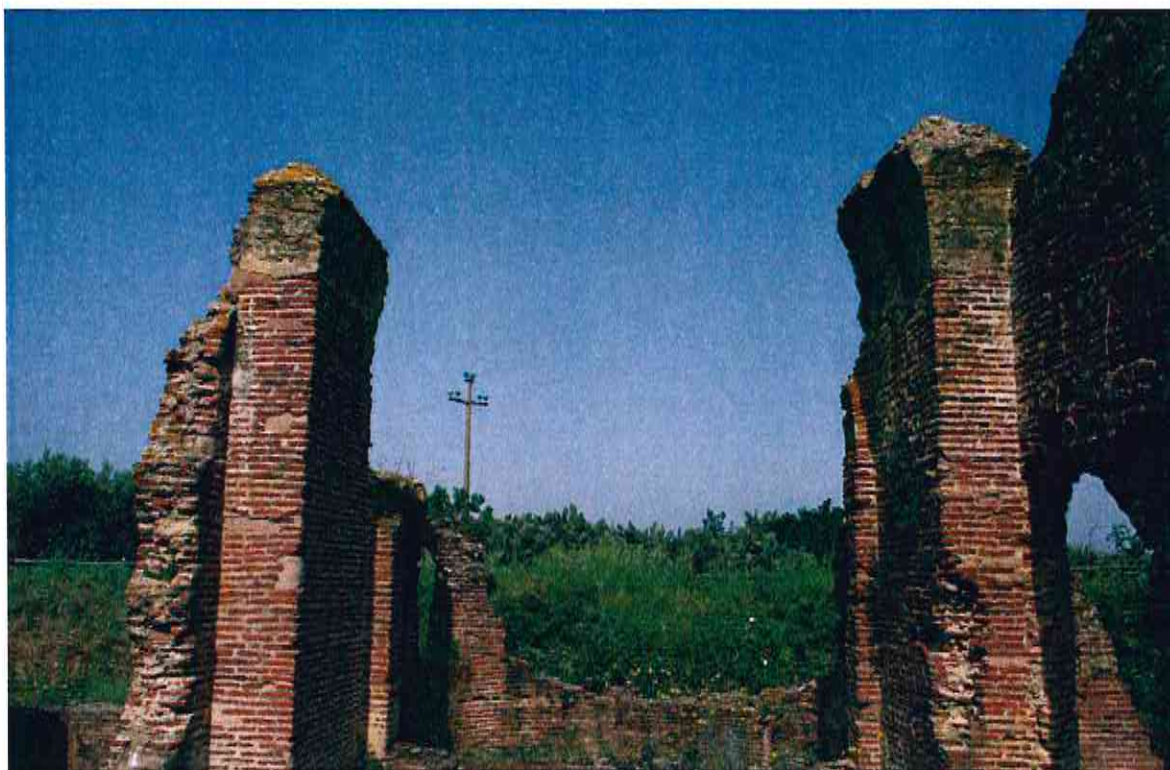
La pianta infatti si articola in una parte centrale quadrata coperta con volta a crociera e in due spazi rettangolari coperti con volta a botte che immettono nelle due absidi coperte con semicalotte ribassate, favorendo, il rapporto tra le dimensioni di queste parti, il senso longitudinale dell’aula. Al *frigidarium* si accedeva da due varchi di un metro e venti ciascuno, disposti uno di fronte all’altro sui lati nord e lato sud, che regolavano entrambi un passaggio interno-interno. Sul lato nord era presente anche una stretta porta che metteva in comunicazione il *frigidarium* con un ambiente di servizio.

Figura 9 – *Frigidarium*: l'attacco della volta a botte

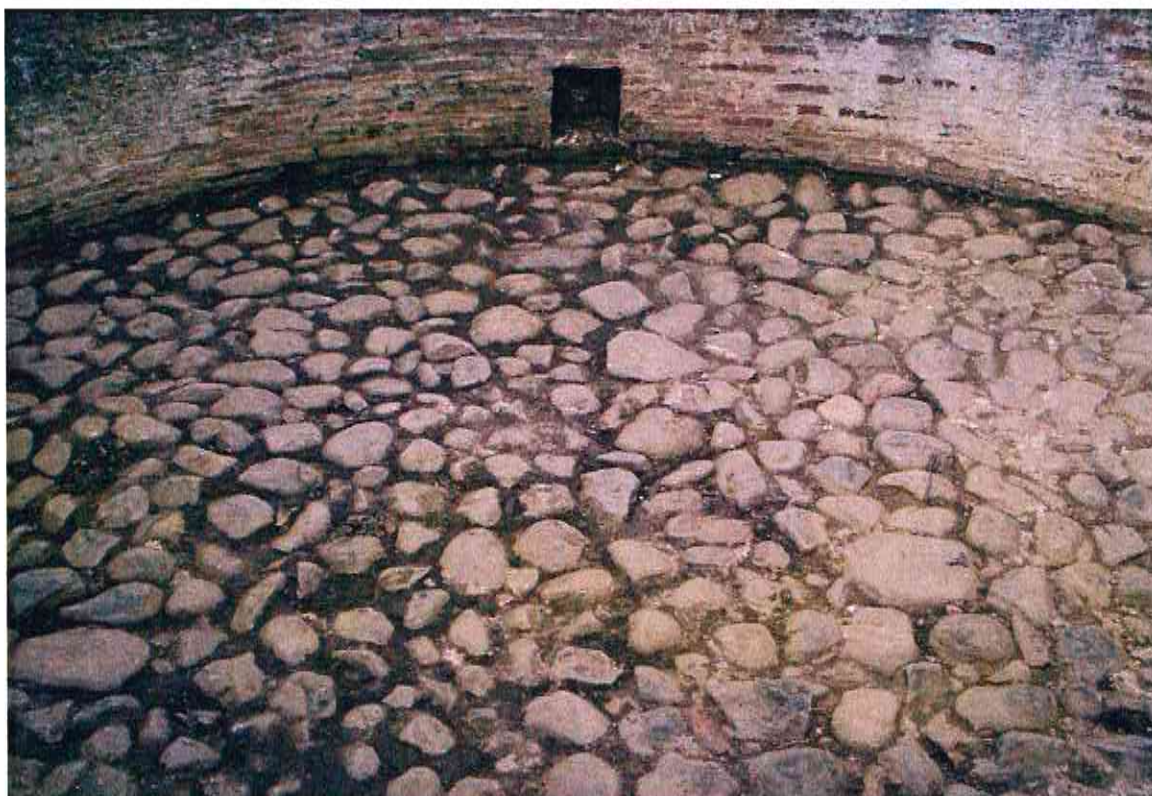
Della pavimentazione e del rivestimento interno non abbiamo traccia se non in alcuni frammenti di lastre di marmi pregiati ritrovati nella pulizia superficiale dell’aula. L’unica pavimentazione conservata è quella in ciottoli di fiume presente nell’abside ovest e che doveva costituire la preparazione per un rivestimento più pregiato. Al piano delle due absidi, che dovevano presumibilmente contenere due vasche di acqua fredda, si accedeva tramite due gradini.

Figura 10 – Il vespaio in ciottoli di fiume dell'abside ovest del *frigidarium*

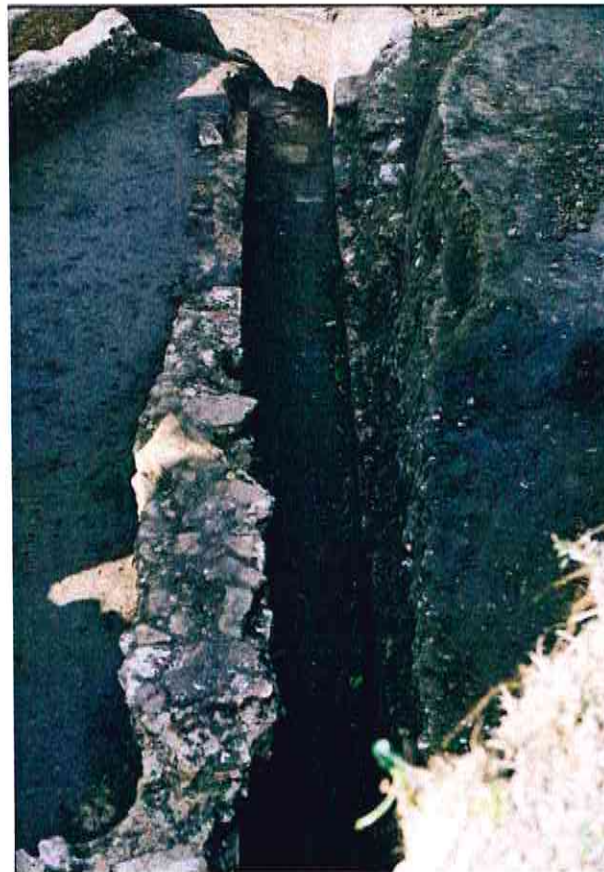
Un complesso sistema di canali permetteva la circolazione dell'acqua. Il primo avveniva dall'alto delle strutture, che ospitavano canali di afflusso da cui poi l'acqua veniva portata in basso grazie ad un sistema di tubature, purtroppo non ritrovate. Il deflusso avveniva attraverso un canale principale che dall'abside est attraversava l'aula sotto pavimento in direzione nord, per poi uscire a livello della porta ricavata nel muro perimetrale nord-ovest.

Figura 11 – Uno dei canali di scolo scavati, privo di copertura

Da qui, dopo aver oltrepassato un ambiente di servizio, con due successivi gomiti di 90°, si dirigeva verso sud lambendo il perimetro ovest delle terme. Qui si raccordava al canale proveniente dall'abside ovest. I due canali, entrambi a sezione rettangolare, erano realizzati in muratura con copertura fissa<sup>6</sup> e mobile (in legno probabilmente) per permettere l'ispezione dei canali e l'eventuale pulizia.

<sup>6</sup> Il canale che proviene dall'abside est è stato trovato privo di copertura, ma le tracce della sua distruzione fanno ipotizzare la presenza di pozzetti di ispezione nella calotta cementizia che doveva ricoprirlo.

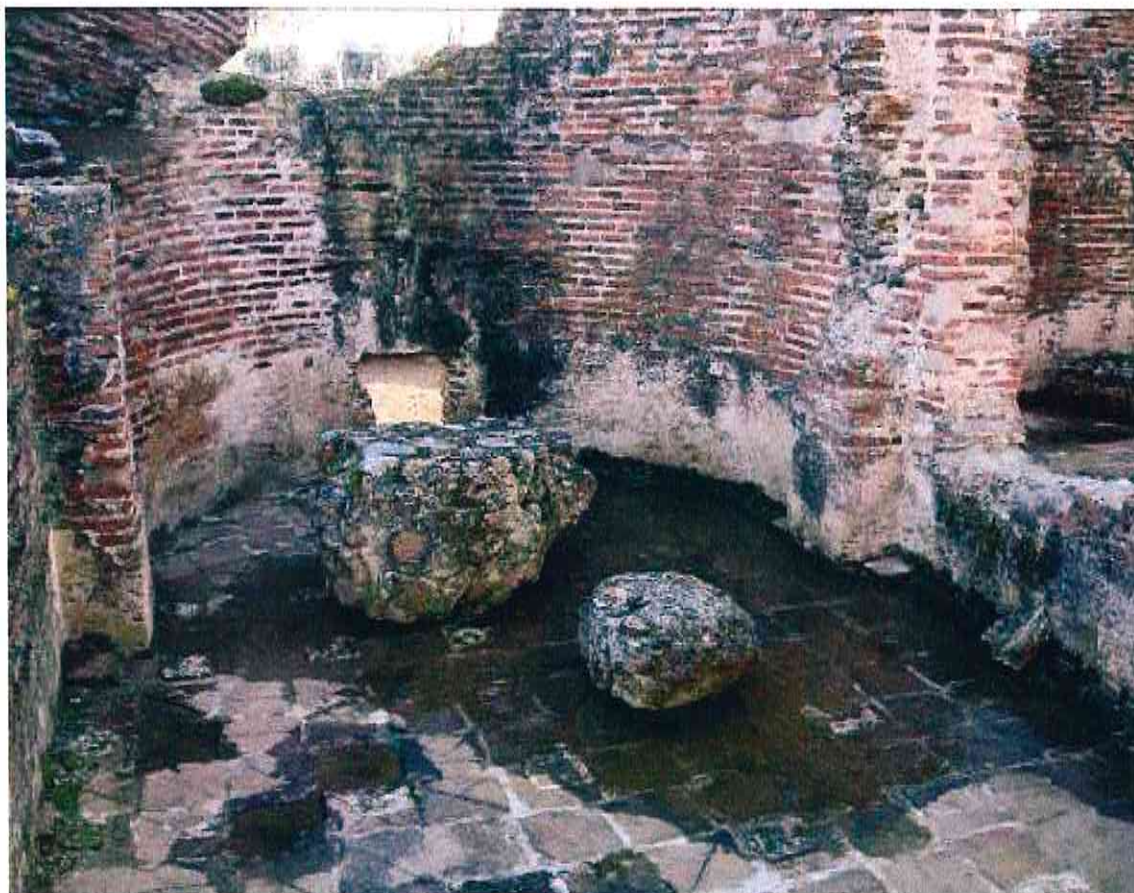
**Figura 13 – Il calidarium est**

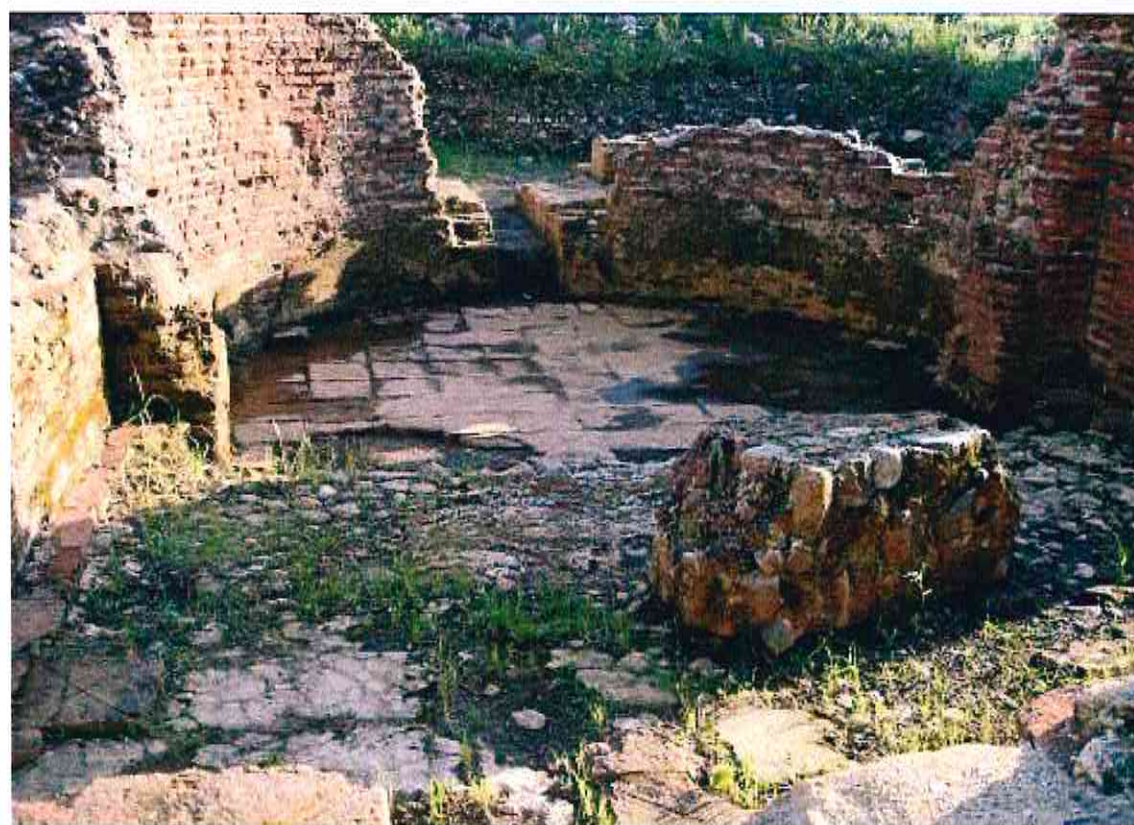
**Figura 14 – Il calidarium ovest**

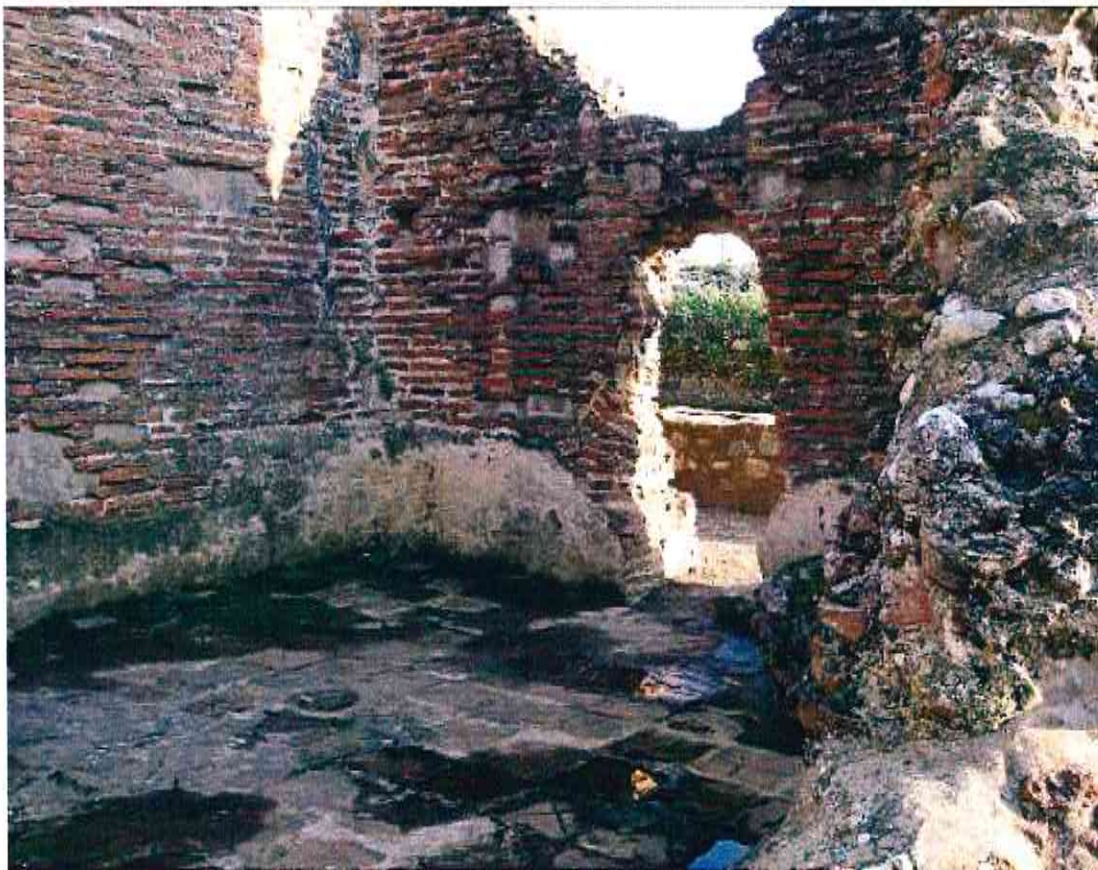
Gli ambienti riscaldati si sviluppano quindi sul lato sud del *frigidarium* secondo uno schema speculare incentrato sui due ambienti, *tepidarium* e *laconicum*, orientati nord-sud, che costituiscono l'asse planimetrico dell'insieme.

Figura 15 – Il *laconicum*

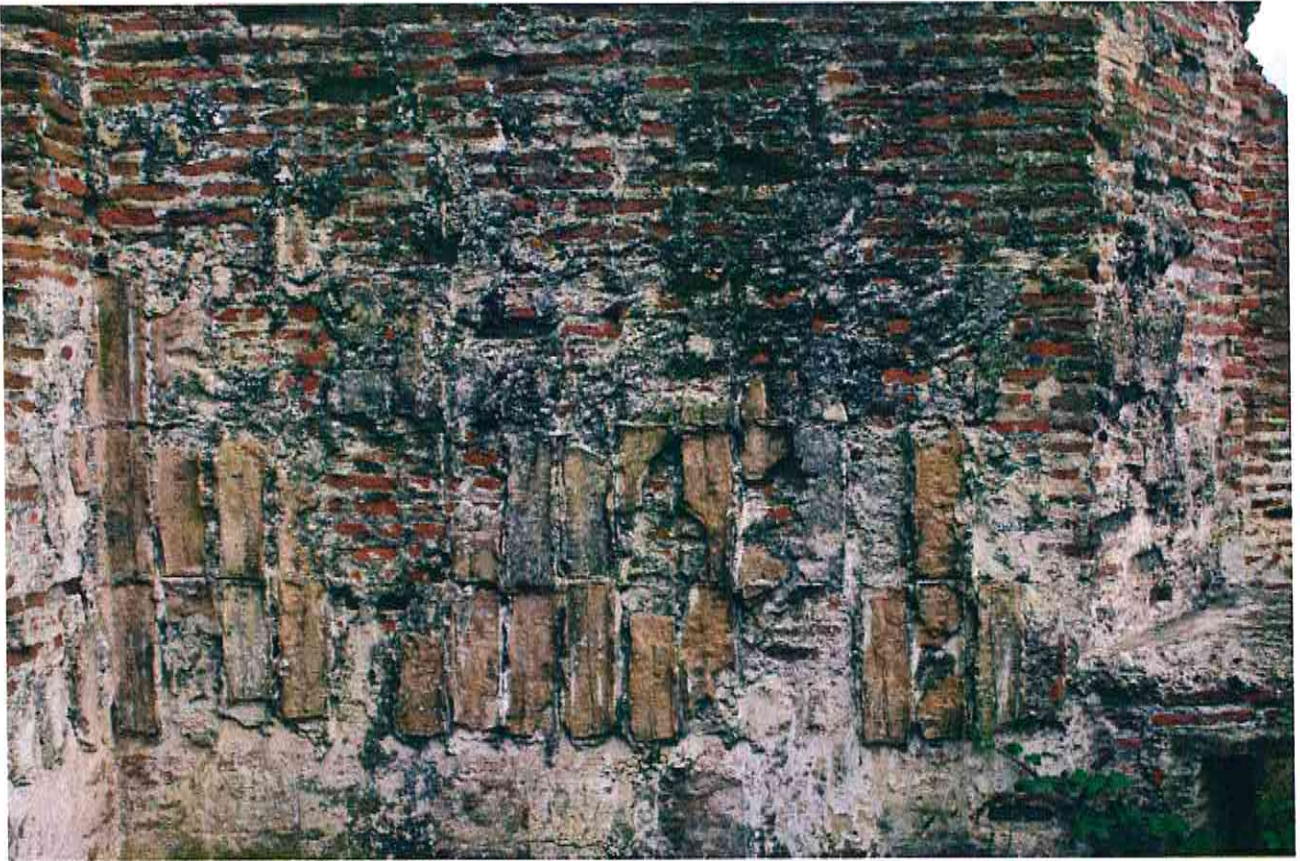
Il sistema di riscaldamento prevedeva l'impiego di tubuli parietali a sezione rettangolare che costituivano l'intercapedine che permetteva la circolazione dell'aria calda in parete.

Figura 16 – I *tubuli* installati in parete per permettere la circolazione dell'aria calda

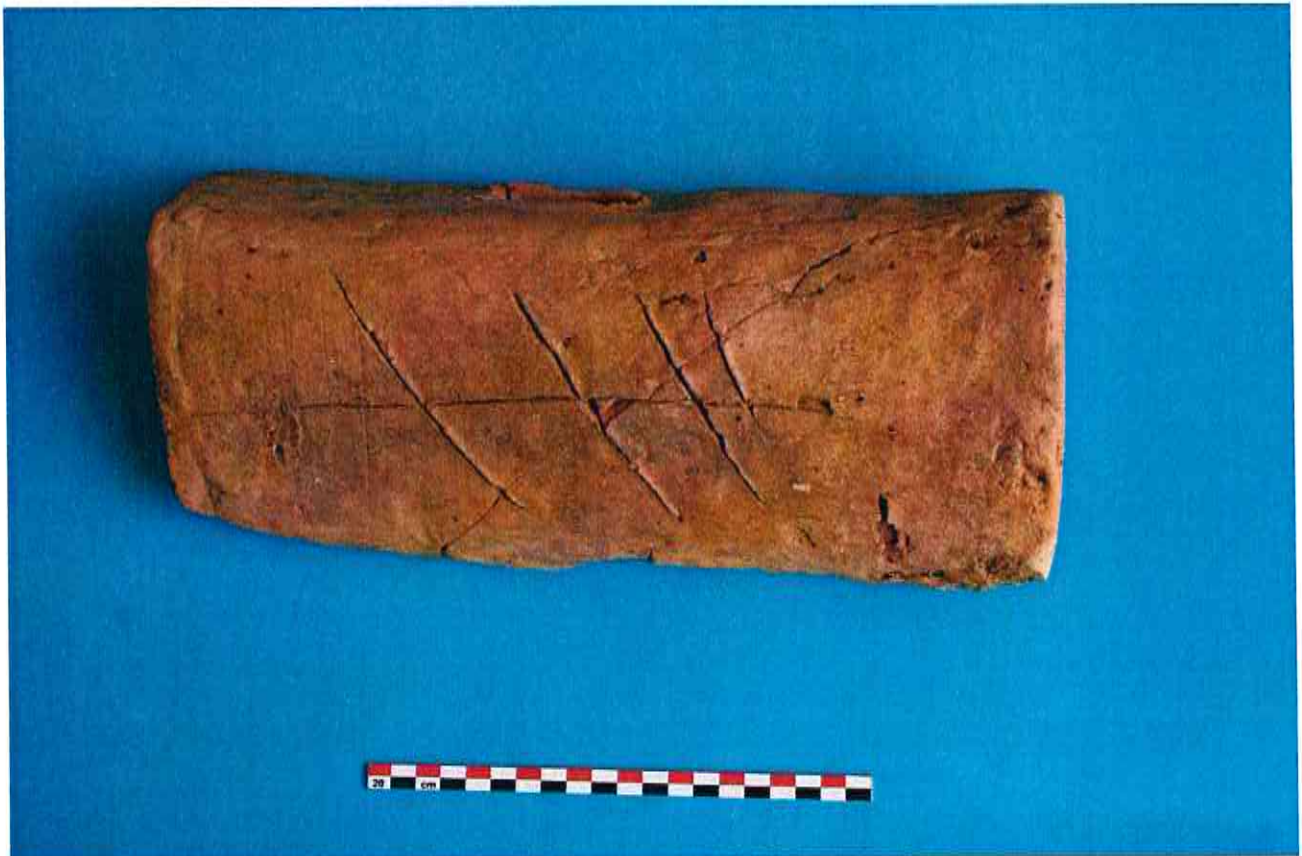
Figura 17 – Dettaglio di un *tubulus*

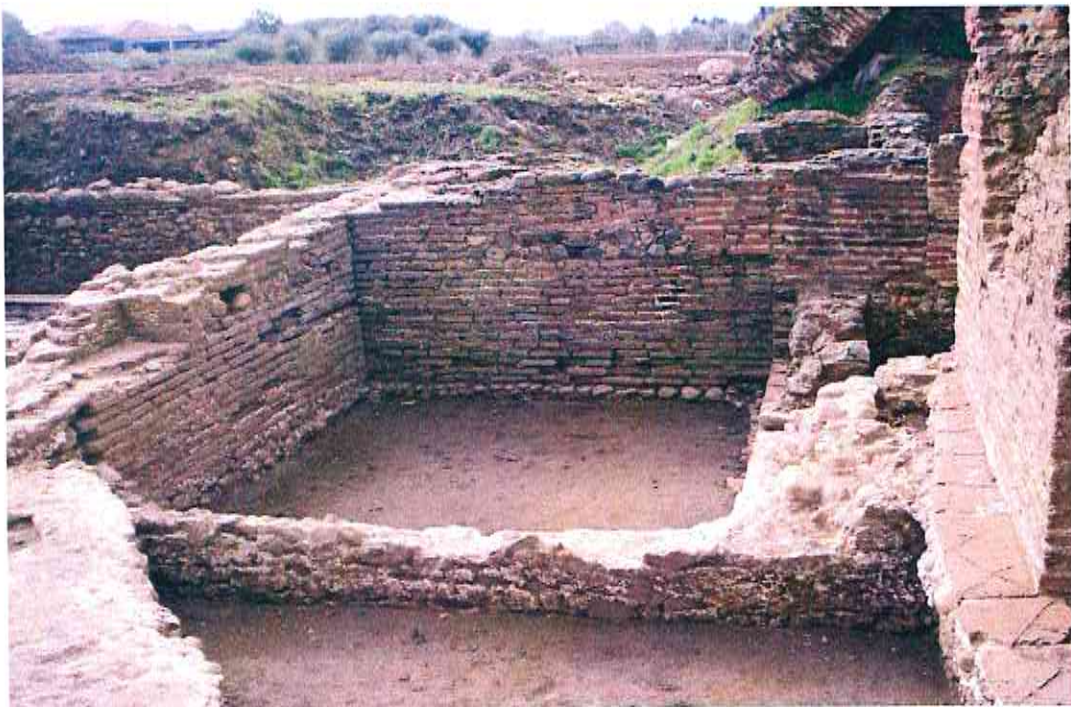
Un altro ambiente di servizio era presente in questa fase sul lato nord-ovest delle terme, tra l'atrio e il *frigidarium*. Si tratta di un ambiente funzionale proprio a quest'ultimo da cui si accedeva tramite una stretta porta ricavata nella parte ovest del muro nord del *frigidarium*.

Figura 18 – Ambiente di servizio

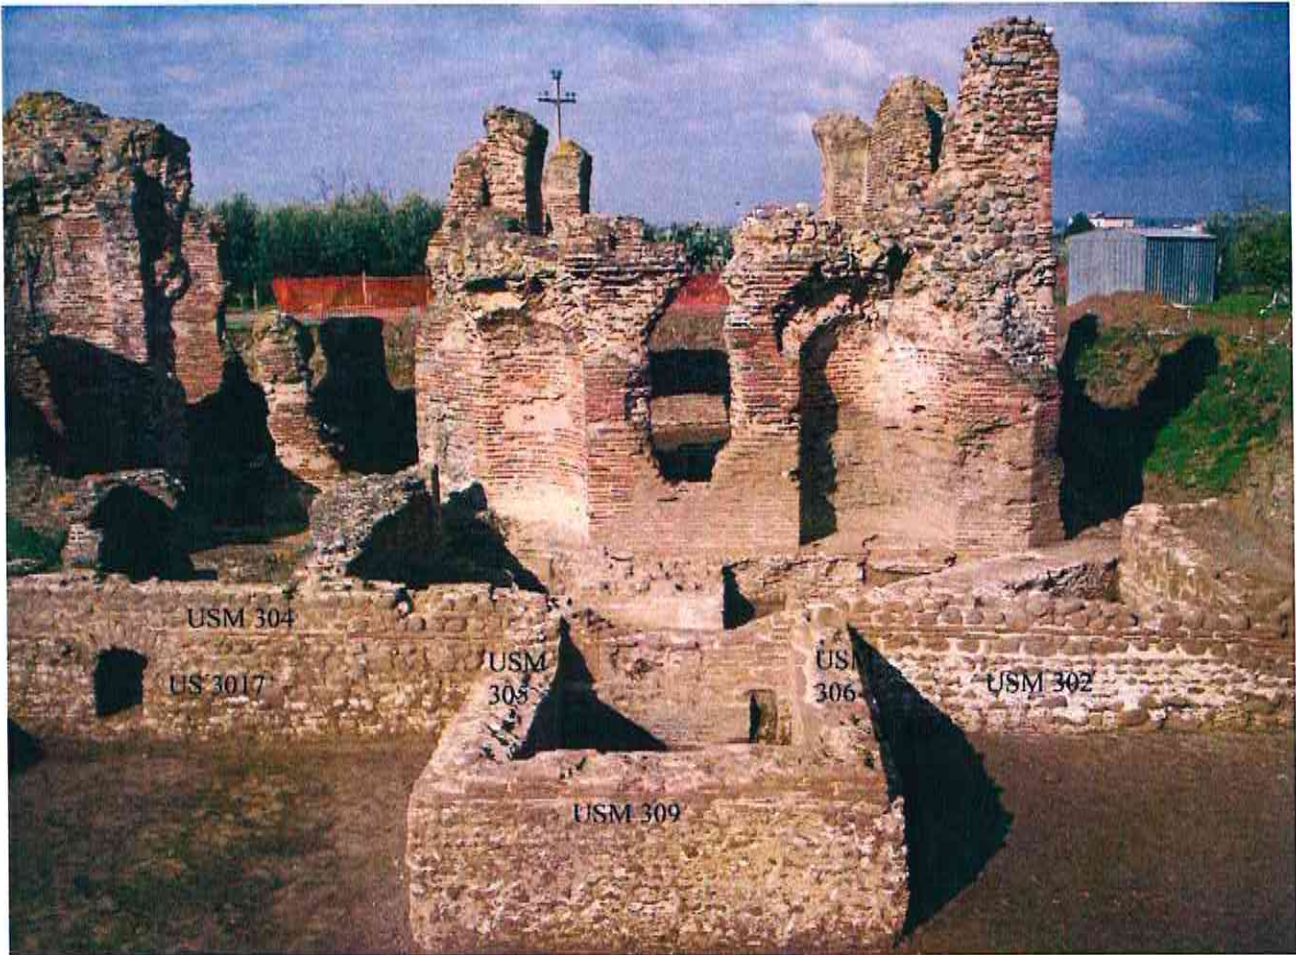
Il piccolo ambiente quadrato, destinato ad *unctiorium* e che si appoggiava a questo lato del *frigidarium*, viene rasato ed al suo posto si crea una sala piuttosto grande di forma rettangolare che utilizza tutta la lunghezza del lato est del *frigidarium* (m 8 x 3), avente forse la stessa funzione. Sul lato est di questo nuovo ambiente viene aperta una vasca (m 3x2), cui si accedeva tramite un ingresso largo due metri e dotato di tre gradini. La vasca era dotata di un canale di deflusso che sotto dalla porta si dirigeva verso nord-ovest, attraversando l'atrio e collegandosi al canale di deflusso proveniente dal *frigidarium*.

Figura 20 – Area est: la vasca di acqua fredda aggiunta nella seconda fase

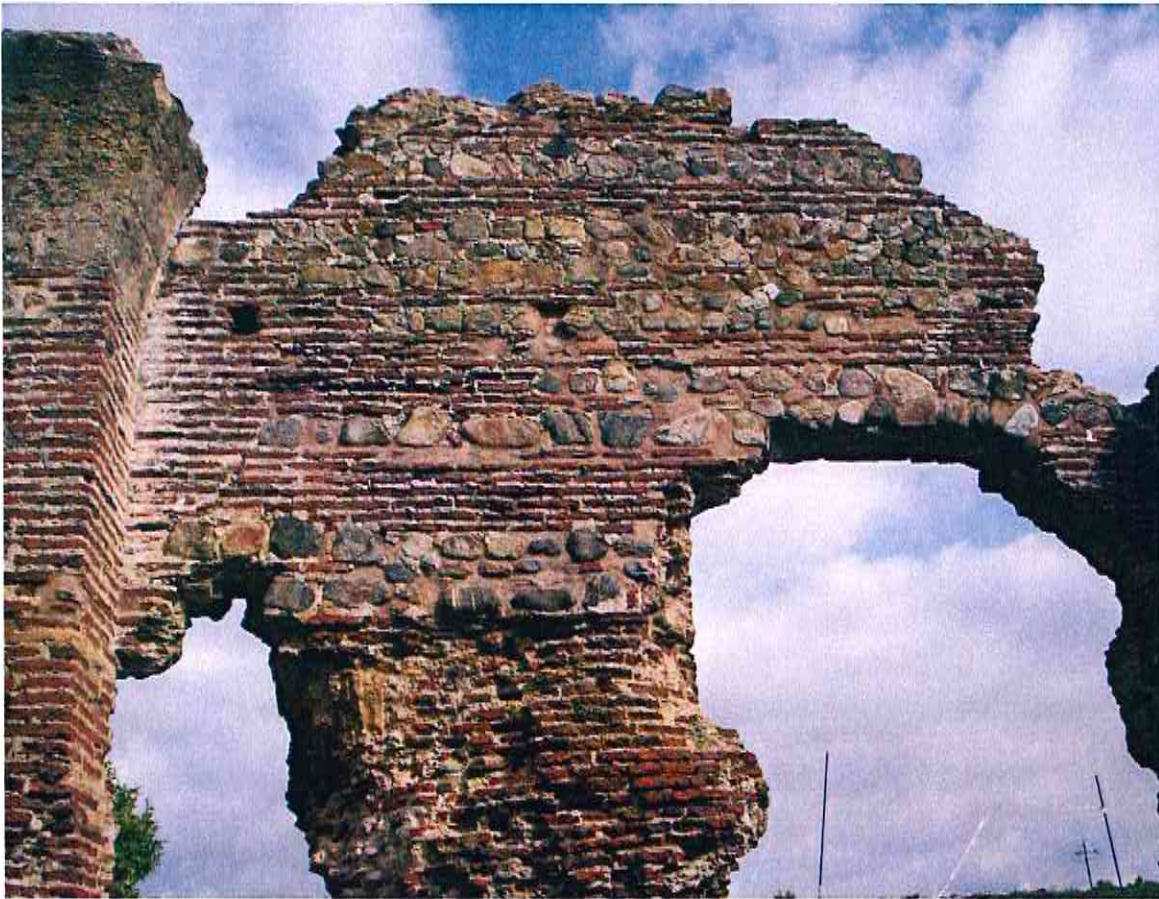
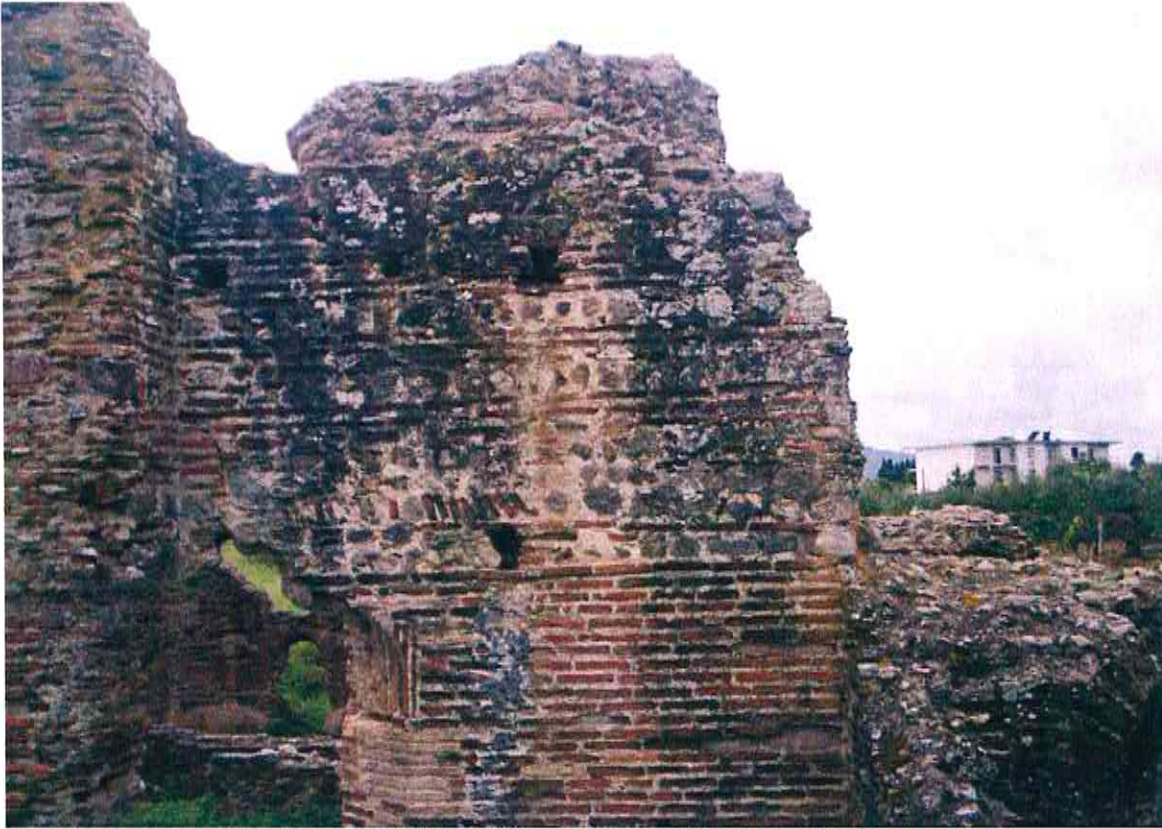
tecnica edilizia, l'*opus vittatum*, che prevede paramenti murari realizzati con corsi più o meno orizzontali di elementi litici (ciottoli di fiume di medio-piccole dimensioni) alternati a corsi di laterizi probabilmente di riuso impiegati in maggioranza a frammenti. Dove si trattò di ricostruzioni, anche parziali, la tessitura sembrerebbe più regolare presentando due ricorsi di elementi litici e tre di laterizi. Dove invece il muro è solo risarcito, le variabili sono molte e probabilmente anche legate alla capacità della manodopera.

**Figura 21 – L'*opus vittatum* della fase III**

Figura 22 – *L'opus vittatum* della fase III
