Caccuri (KR) – Chiesa di Santa Maria del Soccorso. Restauro conservativo n. 7 altari in legno dipinto e dorato, un pulpito e un coro in legno dipinto e di n. 5 sculture a tutto tondo in legno dipinto e dorato raffiguranti: *Madonna del soccorso, San Domenico, l'Annunciazione, Crocefisso e S. Vincenzo Ferrer.*

SCHEDA TECNICA:

SOGGETTO: Altare in legno intagliato e dorato (Madonna della Misericordia)

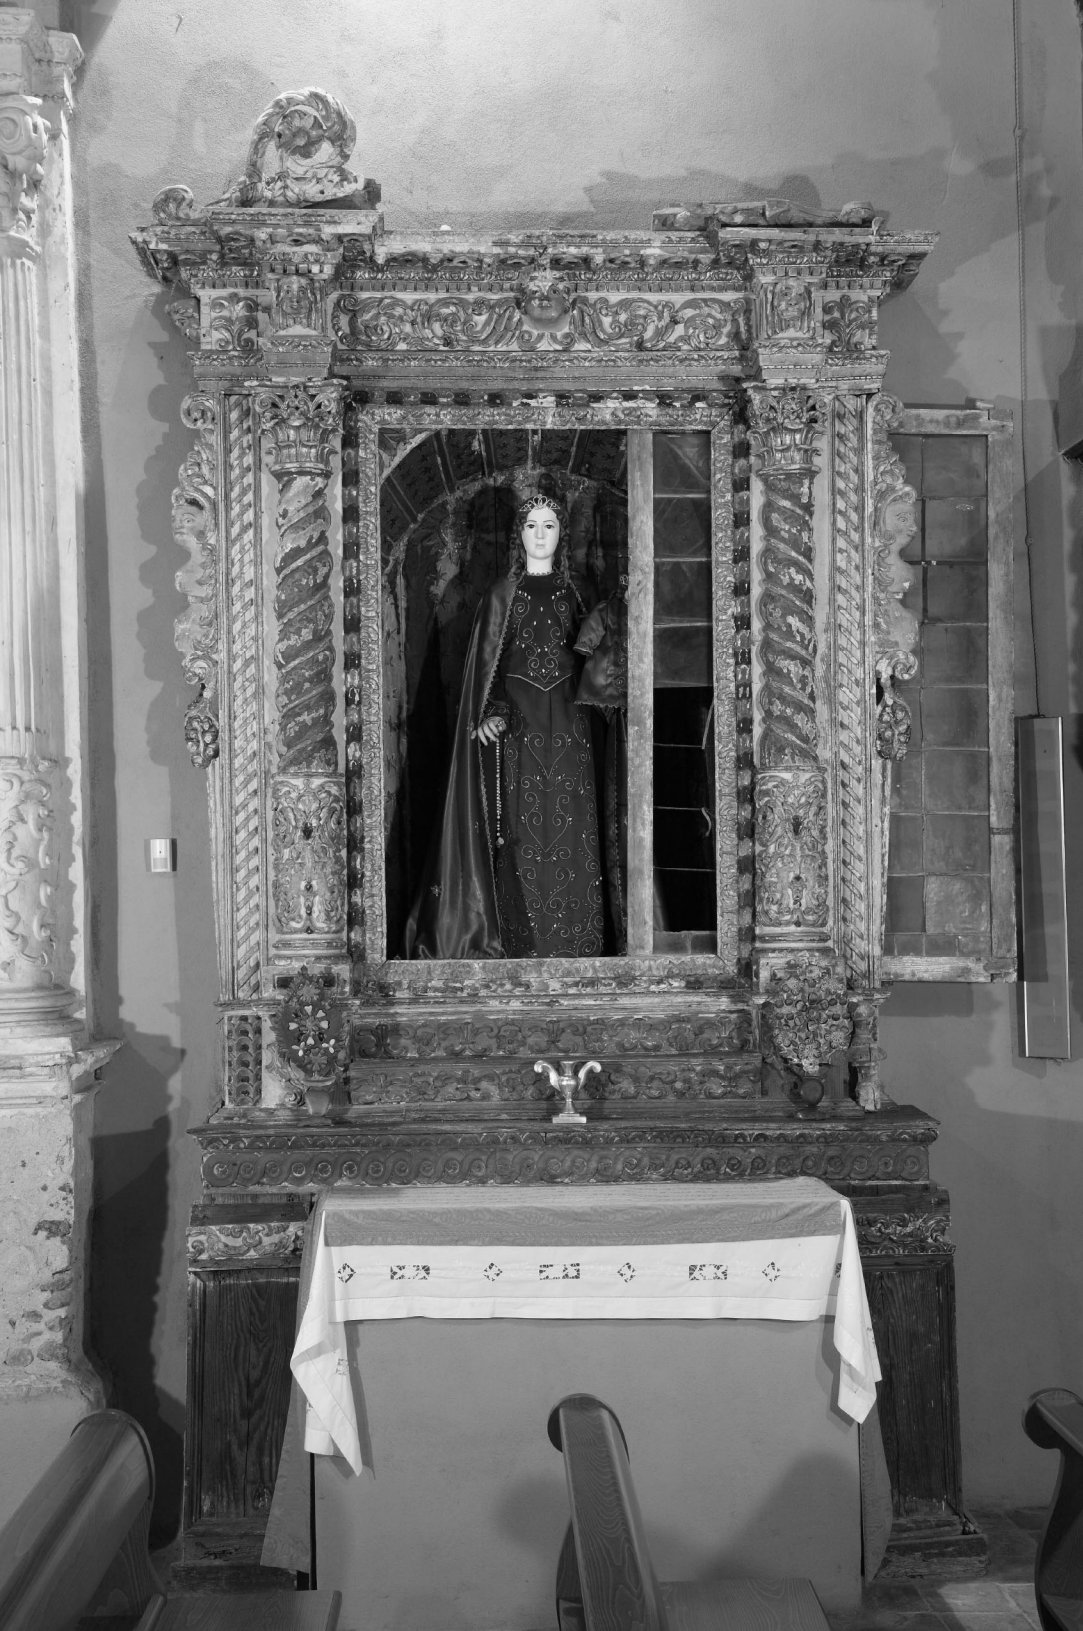
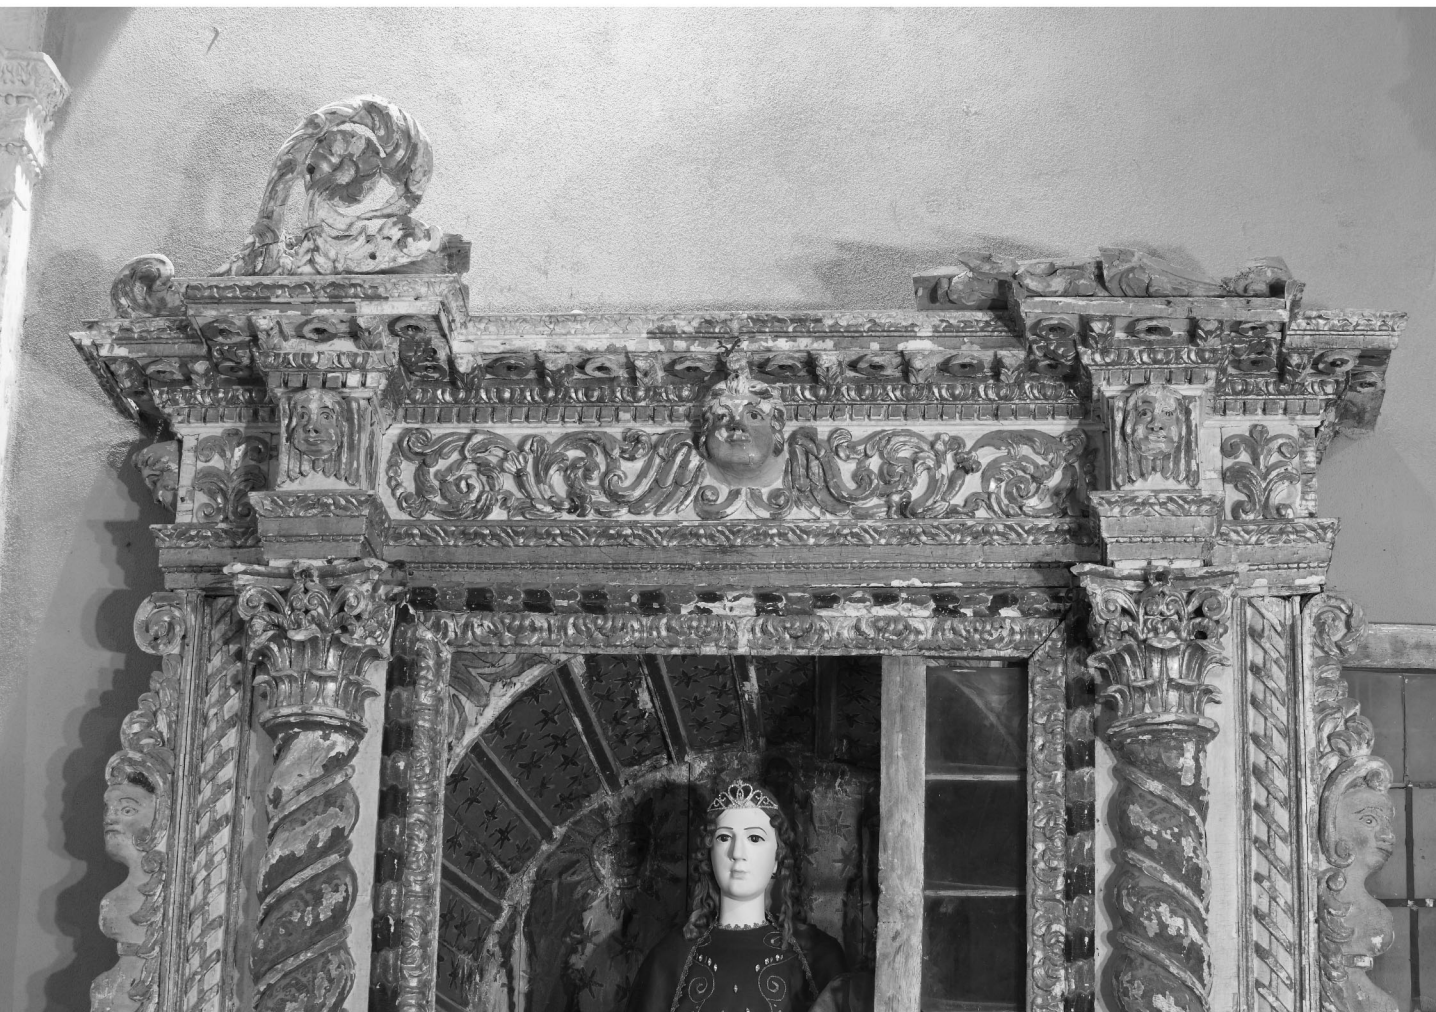
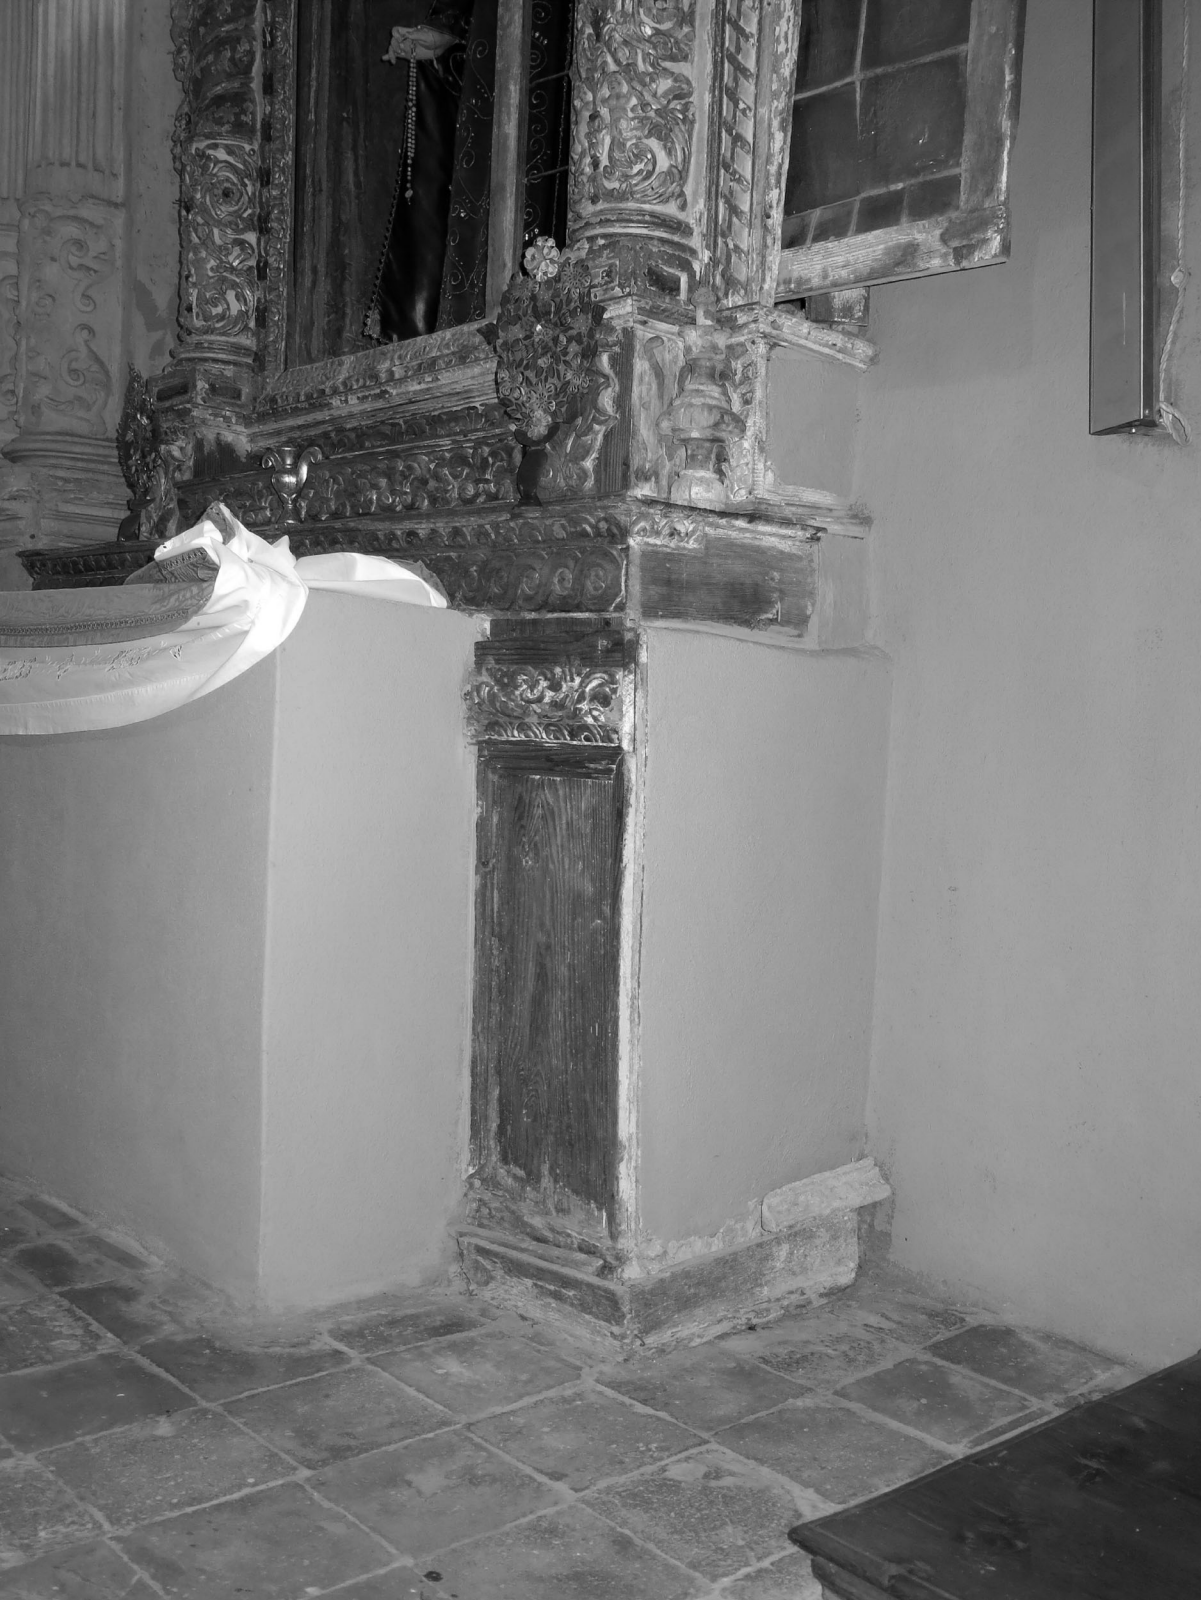
L'altare in legno intagliato dipinto e dorato, di dimensioni un poco più ridotte rispetto agli altri, manca del fregio destro sul frontone e presenta nelle parti decorate vistose lacune, cadute di colore e di preparazione. La parte inferiore, compresa la mensa, è stata ricostruita in muratura con l'applicazione, ai lati, di alcune tavole originarie, preliminarmente manomesse con lavaggi, presumibilmente con uso di soda caustica, che hanno cancellato tutte le decorazioni dipinte e dorate. Per fermare e prevenire il degrado del manufatto gli elementi deteriorati devono essere smontati, puliti dallo sporco superficiale e disinfestati, consolidati e rimontati. Devono essere verificati gli elementi strutturali che garantiscono la stabilità del manufatto, sostituendo, con legno della stessa specie, le parti strutturali particolarmente compromesse. Occorre verificare la stabilità del manufatto e il suo ancoraggio alla muratura.

Prima dell'inizio dei lavori di restauro conservativo previsti devono essere rimosse e stivate le opere poste sull'altare.
